# COMUNE DI SAN CASCIANO VAL DI PESA - PIANO OPERATIVO - QUADRO CONOSCITIVO

## Analisi del Patrimonio edilizio nel territorio aperto

SCHEMA N. 6048

Toponimo ed indirizzo Poggio Secco Via Malafrasca 54/56

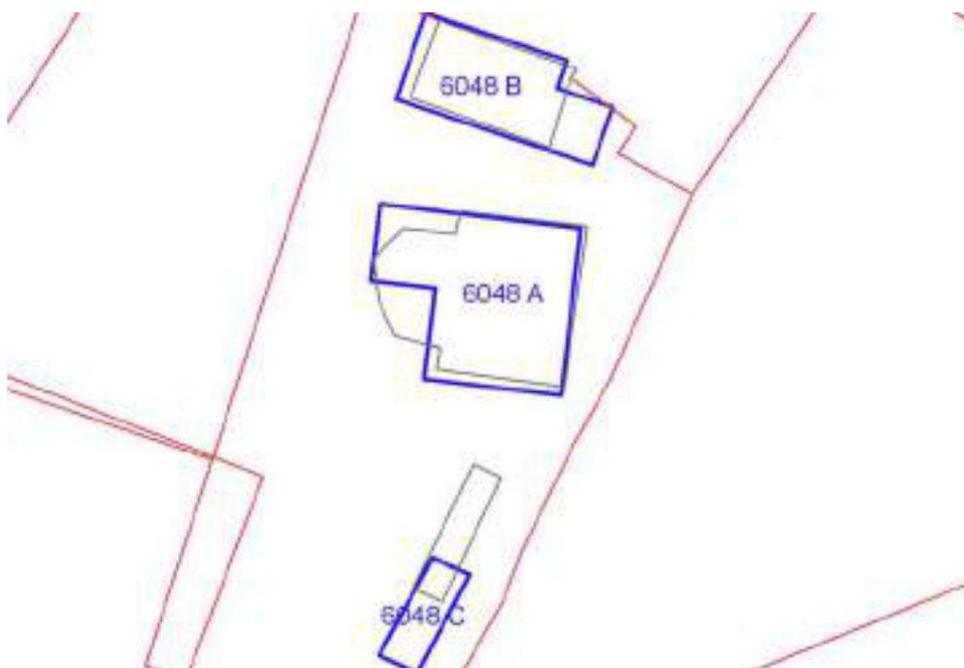
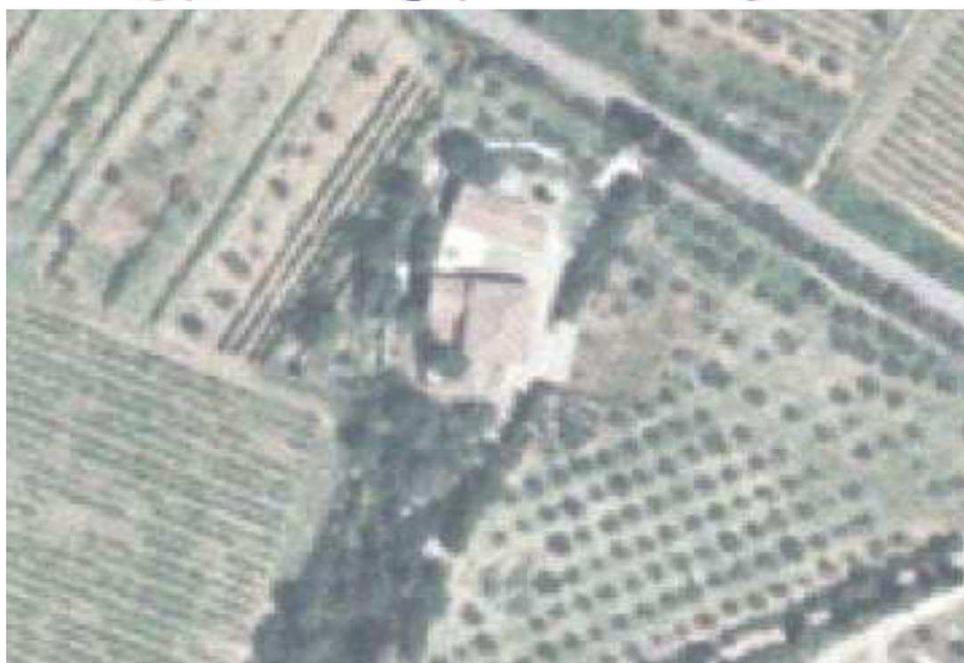
OGGETTO	*
A	casa colonica	RV
B	fenile con carraia	V
C	annesso agricolo	V

<b>USO ATTUALE</b>		
	Abitazione temporanea	
	Abitazione temporanea	
	Annesso agricolo	
Note		
<b>ALTERAZIONI TIPOLOGICHE</b>		
	Ristrutturazione distributiva; Cambiamento destinazione ; Frazionamento in più alloggi	
	Ristrutturazione distributiva; Cambiamento destinazione	
	Assenti	
Note		
<b>ALTERAZIONI ARCH. ESTERNE</b>		
A		
Coperture	assenti	
Gronde e cornicioni	assenti	
Comignoli	assenti	
Intonaci	assenti	
Muri a faccia vista	leggere	
Aperture	assenti	
Infissi e persiane	assenti	
Elementi costruttivi/decorativi	leggere	
Elementi aggettanti (tettini)	leggere	
B		
Coperture	assenti	
Gronde e cornicioni	gravi	
Comignoli	leggere	
Intonaci	leggere	
Muri a faccia vista	assenti	
Aperture	leggere	
Infissi e persiane	leggere	
Elementi costruttivi/decorativi	assenti	
Elementi aggettanti (tettini)	assenti	
C

Coperture	assenti	
Gronde e cornicioni	assenti	
Comignoli	assenti	
Intonaci	assenti	
Muri a faccia vista	assenti	
Aperture	assenti	
Infissi e persiane	assenti	
Elementi costruttivi/decorativi	assenti	
Elementi aggettanti (tettini)	assenti	
<b>STATO DI CONSERVAZIONE</b>		
Buono		
Buono		
Buono		
<b>VALORE</b>		
Rilevante		
Medio		
Medio		
<b>AREA DI PERTINENZA</b>		Valore complessivo: Medio
Recinzione esterna		
Cancello		
Alberature di pregio		
Recinzione con rete metallica		
Recinzione con siepe viva		
<b>ALTERAZIONI AREA DI PERTINENZA</b>		Alterazioni complessive: leggere
Pavimentazione	leggere	
Muri a retta in c.a.	leggere	
Arredo (lumi;gazebo;..)	leggere	
Vegetazione incongrua	leggere	
Garage/rimessa interrata	assenti	
Box	assenti	
Parcheggi	presente	
Baracche precarie	assenti	
<b>VISIBILITA'</b>		
Da punti panoramici
