COMUNE DI SAN CASCIANO VAL DI PESA - PIANO OPERATIVO - QUADRO CONOSCITIVO

Analisi del Patrimonio edilizio nel territorio aperto

SCHEDA N. 5110

Toponimo ed indirizzo Pod.e Tagliafune Via Montepaldi 29

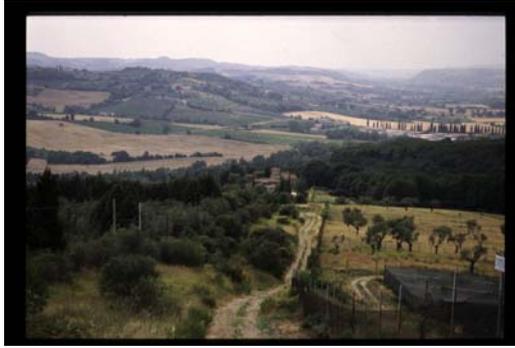
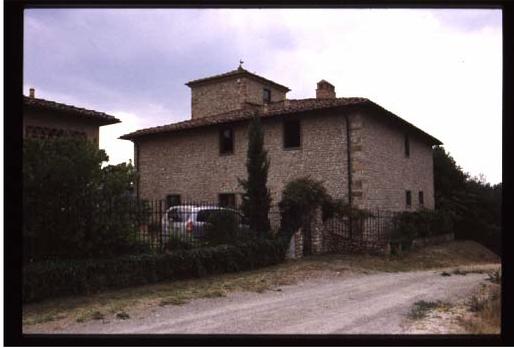
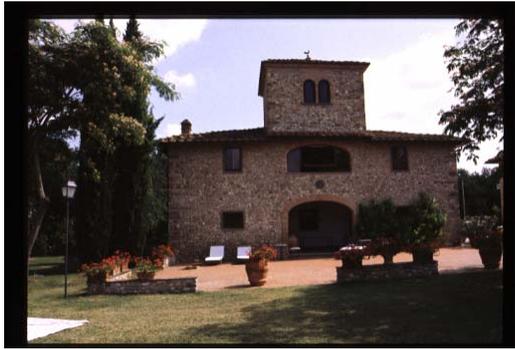
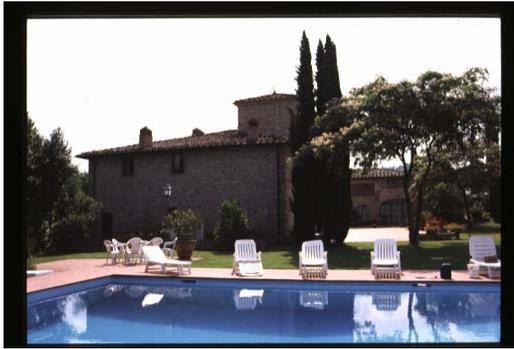
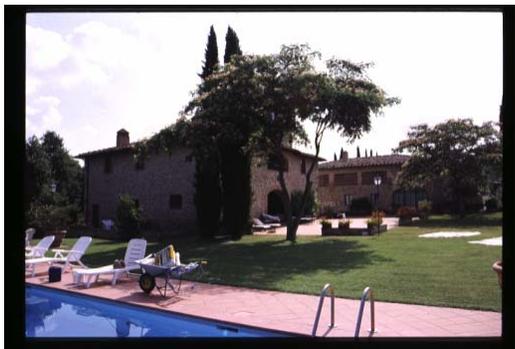
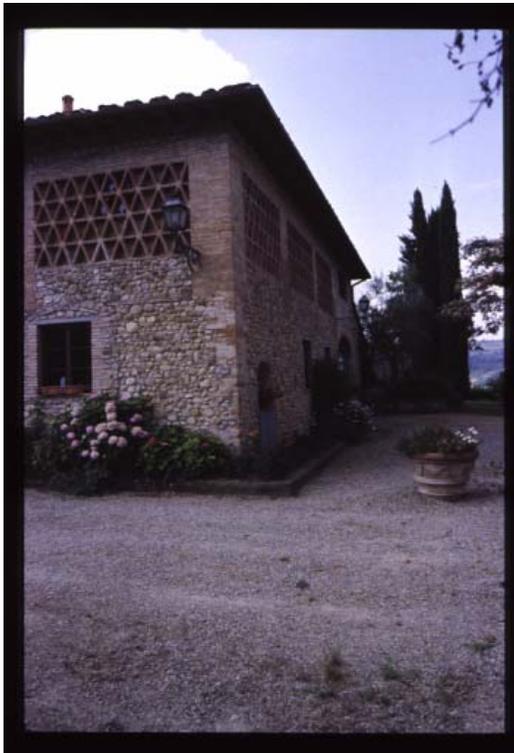
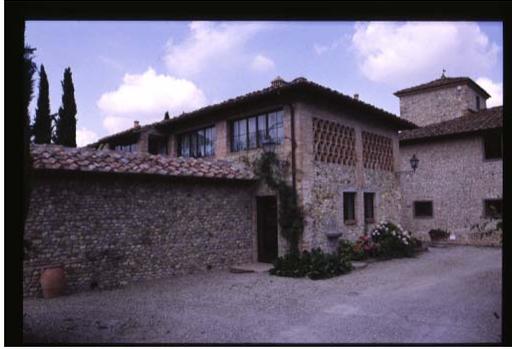
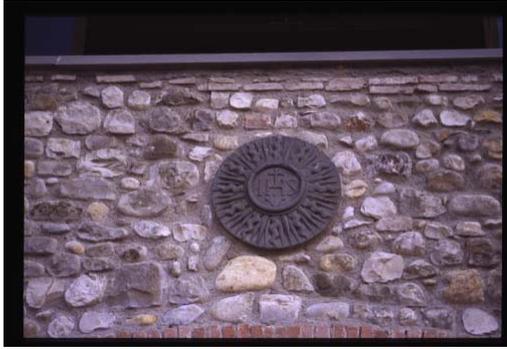
OGGETTO	*
A	casa colonica	RV
B	fienile	V
C	tettoia	N

USO ATTUALE		
A	Abitazione temporanea	
B	Abitazione temporanea	
C	Altro	
Note B: Non è stato concesso di fotografare il fronte est dell'edificio, dove si notano vistosi aumenti di volume; C: Tettoia per rimessa auto di nuova costruzione		
ALTERAZIONI TIPOLOGICHE		
A	Ristrutturazione distributiva; Cambiamento destinazione	
B	Superfettazioni; Ristrutturazione distributiva ; Cambiamento destinazione ; Frazionamento in più alloggi	
C	--	
Note		
ALTERAZIONI ARCH. ESTERNE		
A		
Coperture	assenti	
Gronde e cornicioni	assenti	
Comignoli	leggere	
Intonaci	assenti	
Muri a faccia vista	assenti	
Aperture	leggere	
Infissi e persiane	leggere	
Elementi costruttivi/decorativi	leggere	
Elementi aggettanti (tettini)	assenti	
B		
Coperture	gravi	
Gronde e cornicioni	leggere	
Comignoli	leggere	
Intonaci	assenti	
Muri a faccia vista	gravi	
Aperture	gravi	
Infissi e persiane	gravi	
Elementi costruttivi/decorativi	gravi	
Elementi aggettanti (tettini)	assenti

C		
Coperture	--	
Gronde e cornicioni	--	
Comignoli	--	
Intonaci	--	
Muri a faccia vista	--	
Aperture	--	
Infissi e persiane	--	
Elementi costruttivi/decorativi	--	
Elementi aggettanti (tettini)	--	
STATO DI CONSERVAZIONE		
A	Buono	
B	Buono	
C	Buono	
VALORE		
A	Rilevante	
B	Medio	
C	Nulla	
AREA DI PERTINENZA		Valore complessivo: Rilevante
	Recinzione esterna	Aia costruita ripavimentata in cotto
	Cancello	
	Piscina	
	Recinzione con rete metallica	
	Recinzione con inferriate	
ALTERAZIONI AREA DI PERTINENZA		Alterazioni complessive: gravi
	Pavimentazione	gravi
	Muri a retta in c.a.	assenti
	Arredo (lumi;gazebo;..)	gravi
	Vegetazione incongrua	gravi
	Garage/rimessa interrata	assenti
	Box	assenti
	Parcheggi	presente
	Baracche precarie	assenti
VISIBILITA'		
	Da punti panoramici
