# COMUNE DI SAN CASCIANO VAL DI PESA - PIANO OPERATIVO - QUADRO CONOSCITIVO

## Analisi del Patrimonio edilizio nel territorio aperto

SCHEMA N. 7023

Toponimo ed indirizzo (Pod.e Sala) Via Cofferi s.n.c.

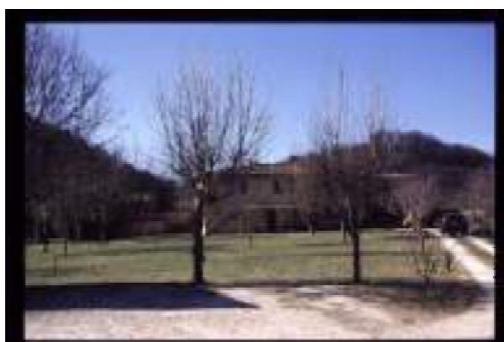
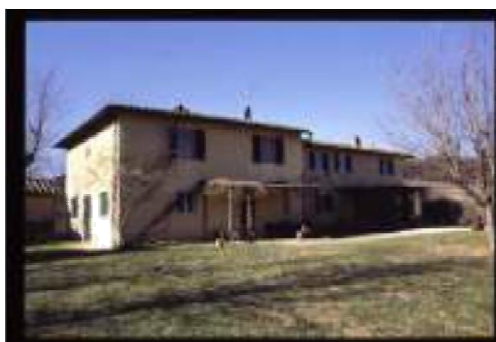
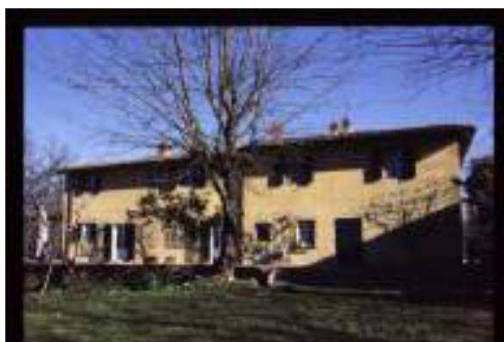
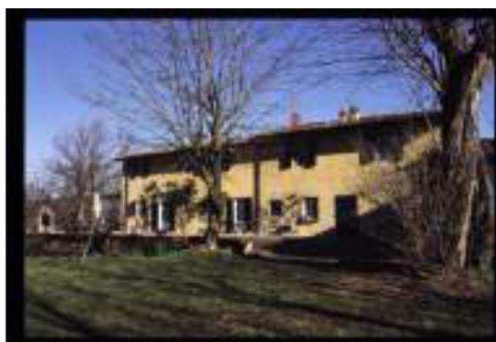
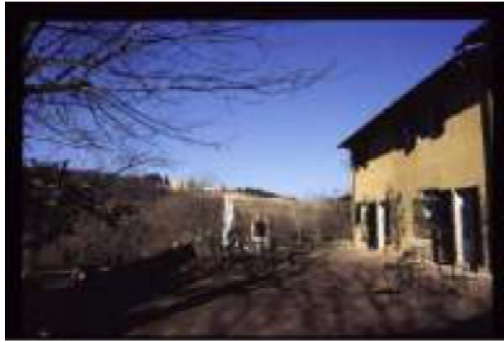
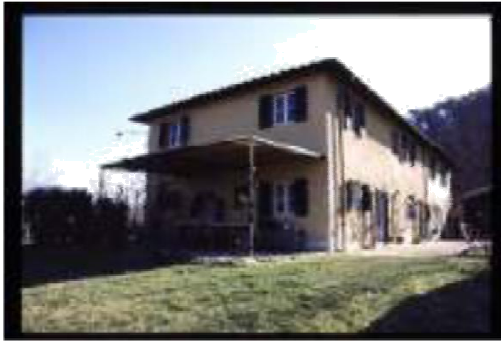
<b>USO ATTUALE</b>		
	Abitazione permanente	
	Abitazione permanente	
	Altro	
	Rimessa-garage	
Note C: Rimessa-deposito; D: Edificio di nuova costruzione		
<b>ALTERAZIONI TIPOLOGICHE</b>		
	Ristrutturazione distributiva; Cambiamento destinazione	
	Ristrutturazione distributiva; Cambiamento destinazione	
	Superfetazioni; Cambiamento destinazione	
--		
Note		
<b>ALTERAZIONI ARCH. ESTERNE</b>		
A		
Coperture	assenti	
Gronde e cornicioni	assenti	
Comignoli	assenti	
Intonaci	assenti	
Muri a faccia vista	assenti	
Aperture	gravi	
Infissi e persiane	gravi	
Elementi costruttivi/decorativi	assenti	
Elementi aggettanti (tettini)	leggere	
B		
Coperture	assenti	
Gronde e cornicioni	assenti	
Comignoli	assenti	
Intonaci	assenti	
Muri a faccia vista	assenti	
Aperture	leggere	
Infissi e persiane	gravi

Elementi costruttivi/decorativi	assenti	
Elementi aggettanti (tettini)	leggere	
<b>C</b>		
Coperture	assenti	
Gronde e cornicioni	assenti	
Comignoli	assenti	
Intonaci	assenti	
Muri a faccia vista	assenti	
Aperture	assenti	
Infissi e persiane	assenti	
Elementi costruttivi/decorativi	assenti	
Elementi aggettanti (tettini)	gravi	
<b>D</b>		
Coperture	--	
Gronde e cornicioni	--	
Comignoli	--	
Intonaci	--	
Muri a faccia vista	--	
Aperture	--	
Infissi e persiane	--	
Elementi costruttivi/decorativi	--	
Elementi aggettanti (tettini)	--	
<b>STATO DI CONSERVAZIONE</b>		
Buono		
Buono		
Buono		
Buono		
<b>VALORE</b>		
Medio		
Medio		
Medio		
Nulla		
<b>AREA DI PERTINENZA</b>		Valore complessivo: Medio
Aperta		Aia costruita in cotto di Medio Valore (V); pozzo di Medio Valore (V)
Cancello		Un cancello, senza alcuna recinzione, è posta all'inizio della strada di accesso che da via Cofferi conduce alla proprietà
<b>ALTERAZIONI AREA DI</b>		Alterazioni complessive: gravi

<b>PERTINENZA</b>			
Pavimentazione	leggere		
Muri a retta in c.a.	assenti		
Arredo (lumi;gazebo;..)	leggere		
Vegetazione incongrua	gravi		Sistemazione a prato
Garage/rimessa interrata	presente		
Box	assenti		
Parcheggi	presente		Area a parcheggio sterrata; tettoia in legno per auto
Baracche precarie	assenti
