COMUNE DI SAN CASCIANO VAL DI PESA - PIANO OPERATIVO - QUADRO CONOSCITIVO

Analisi del Patrimonio edilizio nel territorio aperto

SCHEMA N. 7045

Toponimo ed indirizzo Via Caserotta 2/4/6/8/8a

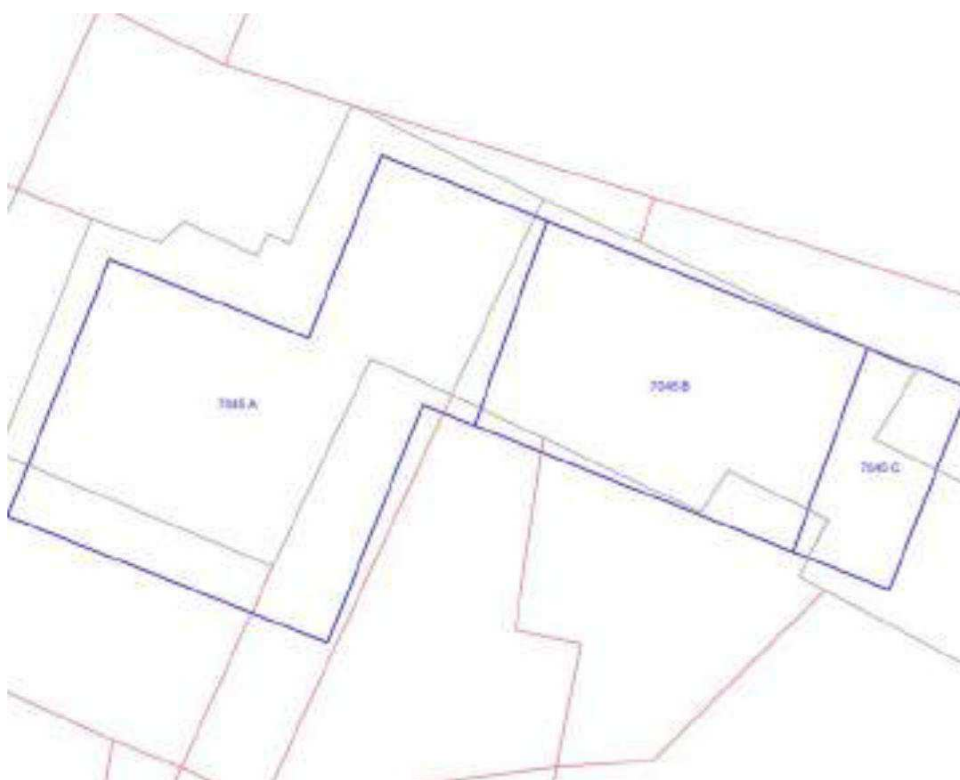
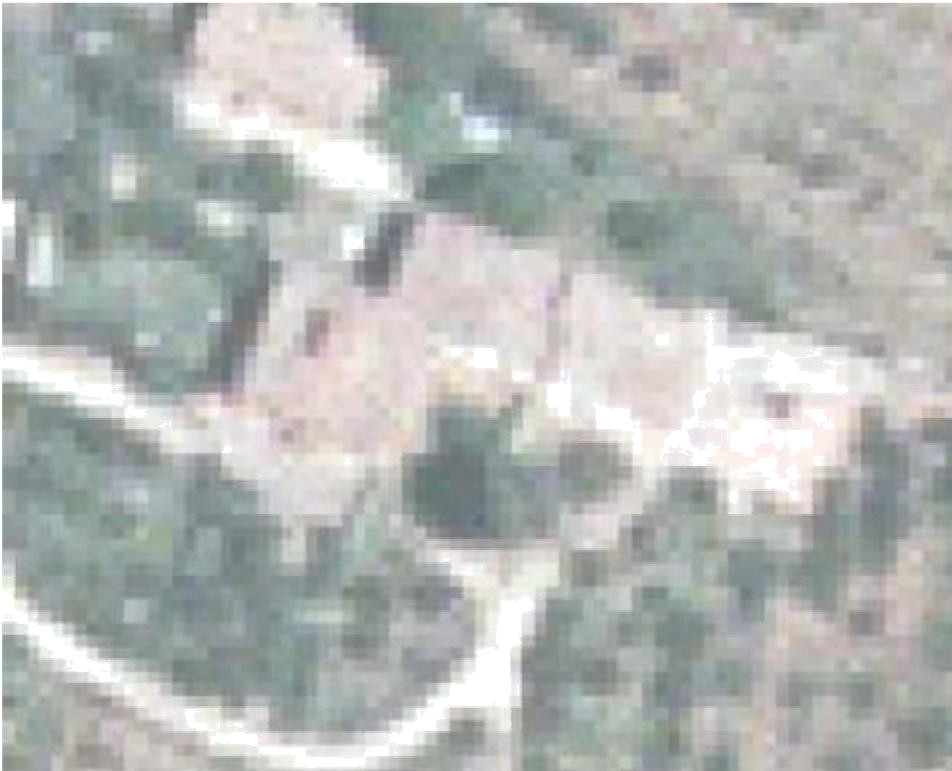
OGGETTO	*
A	casa colonica	SV
B	casa colonica	SV
C	annesso agricolo	SV

USO ATTUALE	
	Abitazione permanente
	Abitazione temporanea
	Rimessa-garage
Note	
ALTERAZIONI TIPOLOGICHE	
A	Ristrutturazione distributiva; Cambiamento destinazione ; Frazionamento in più alloggi
B	Superfetazioni; Ristrutturazione distributiva ; Cambiamento destinazione ; Frazionamento in più alloggi
	Cambiamento destinazione
Note	
ALTERAZIONI ARCH. ESTERNE	
	A
Coperture	assenti
Gronde e cornicioni	assenti

Comignoli	gravi	
Intonaci	assenti	
Muri a faccia vista	assenti	
Aperture	leggere	
Infissi e persiane	gravi	
Elementi costruttivi/decorativi	assenti	
Elementi aggettanti (tettini)	gravi	
B		
Coperture	gravi	
Gronde e cornicioni	assenti	
Comignoli	gravi	
Intonaci	assenti	
Muri a faccia vista	assenti	
Aperture	leggere	
Infissi e persiane	gravi	
Elementi costruttivi/decorativi	leggere	
Elementi aggettanti (tettini)	gravi	
C		
Coperture	assenti	
Gronde e cornicioni	assenti	
Comignoli	assenti	
Intonaci	leggere	
Muri a faccia vista	assenti	
Aperture	assenti	
Infissi e persiane	gravi	
Elementi costruttivi/decorativi	assenti	
Elementi aggettanti (tettini)	assenti	
STATO DI CONSERVAZIONE		
Buono		
Buono		
Buono		
VALORE		
Scarso		
Scarso		
Scarso		
AREA DI PERTINENZA		Valore complessivo: Scarso
A	Recinzione esterna	
A	Recinzioni interne	La suddivisione dell'edificio in più alloggi ha portato anche al frazionamento dell'area di pertinenza

A	Cancello		
	Recinzione con rete metallica A		
	Recinzione con siepe viva A		
	Recinzione con inferriate		
B	Aperta		L'edificio C ricade nell'area di pertinenza di B
B	Recinzioni interne		
	Recinzione con rete metallica B		
	Recinzione con siepe viva		
ALTERAZIONI AREA DI PERTINENZA			Alterazioni complessive: totali (irreversibili)
A	Pavimentazione	gravi	
A	Muri a retta in c.a.	assenti	
A	Arredo (lumi;gazebo;..)	gravi	
A	Vegetazione incongrua	gravi	
A	Garage/rimessa interrata	assenti	
A	Box	assenti	
A	Parcheggi	assenti	
A	Baracche precarie	assenti	
B	Pavimentazione	assenti	
B	Muri a retta in c.a.	assenti	
B	Arredo (lumi;gazebo;..)	leggere	
B	Vegetazione incongrua	leggere	
B	Garage/rimessa interrata	assenti	
B	Box	assenti	
B	Parcheggi	presente	Area a parcheggio sterrata
B	Baracche precarie	assenti	
VISIBILITA'			
Solo locale
