**COMUNE DI SAN CASCIANO VAL DI PESA  
PIANO OPERATIVO - QUADRO CONOSCITIVO**

**Analisi del Patrimonio edilizio nel territorio aperto**

**SCHEMA N. 2010**

Toponimo ed indirizzo Via delle Banderuole 22

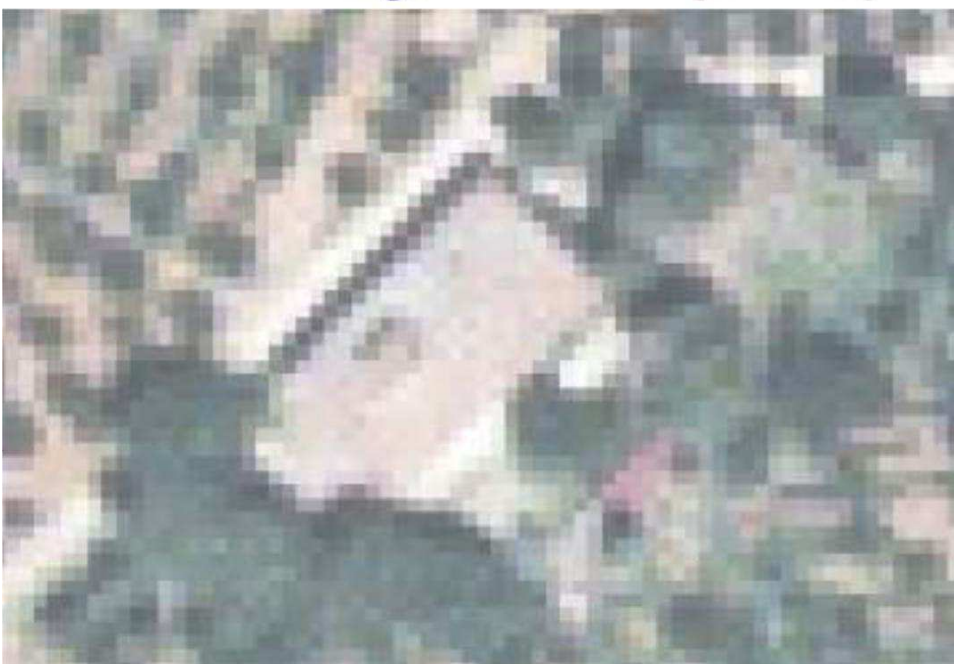
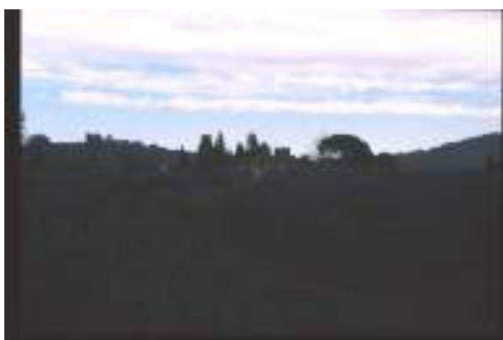
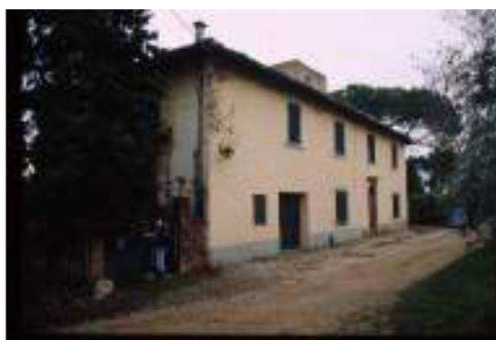
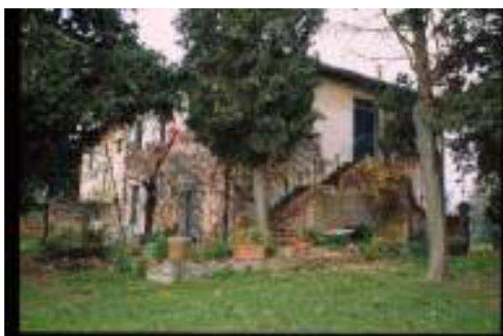
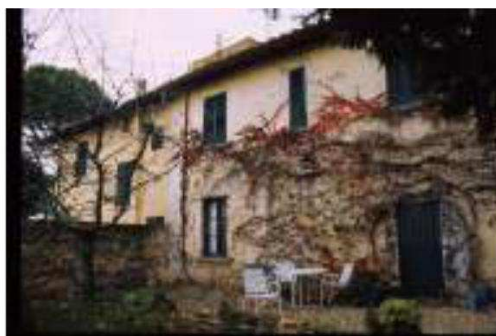
<b>OGGETTO</b>	*
A	casa unifamiliare	V

<b>USO ATTUALE</b>		
	Abitazione temporanea	
Note		
<b>ALTERAZIONI TIPOLOGICHE</b>		
	Ristrutturazione distributiva; Cambiamento destinazione ; Frazionamento in più alloggi	
Note		
<b>ALTERAZIONI ARCH. ESTERNE</b>		
A		
Coperture	assenti	
Gronde e cornicioni	assenti	
Comignoli	gravi	
Intonaci	gravi	
Muri a faccia vista	assenti	
Aperture	gravi	
Infissi e persiane	gravi	
Elementi costruttivi/decorativi	leggere	
Elementi aggettanti (tettini)	assenti	Scala esterna in muratura sul fronte nod-est dell'edificio
<b>STATO DI CONSERVAZIONE</b>		
A	Buono	
<b>VALORE</b>		
A	Medio	
<b>AREA DI PERTINENZA</b>		Valore complessivo: Scarso
	Recinzione esterna	
	Recinzioni interne	La suddivisione dell'edificio in due alloggi ha portato al corrispettivo frazionamento dell'area di pertinenza
	Cancello	
	Alberature di pregio	
	Piscina	
	Recinzione con rete metallica	
	Recinzione con muri	
<b>ALTERAZIONI AREA DI PERTINENZA</b>		Alterazioni complessive: gravi

Pavimentazione	assenti

Muri a retta in c.a.	assenti	
Arredo (lumi;gazebo;..)	leggere	
Vegetazione incongrua	gravi	
Garage/rimessa interrata	assenti	
Box	assenti	
Parcheggi	presente	
Baracche precarie	assenti
