**COMUNE DI SAN CASCIANO VAL DI PESA
PIANO OPERATIVO - QUADRO CONOSCITIVO**

Analisi del Patrimonio edilizio nel territorio aperto

SCHEMA N. 2027

Toponimo ed indirizzo Pod.e Casellina Via Chiantigiana per Greve 8

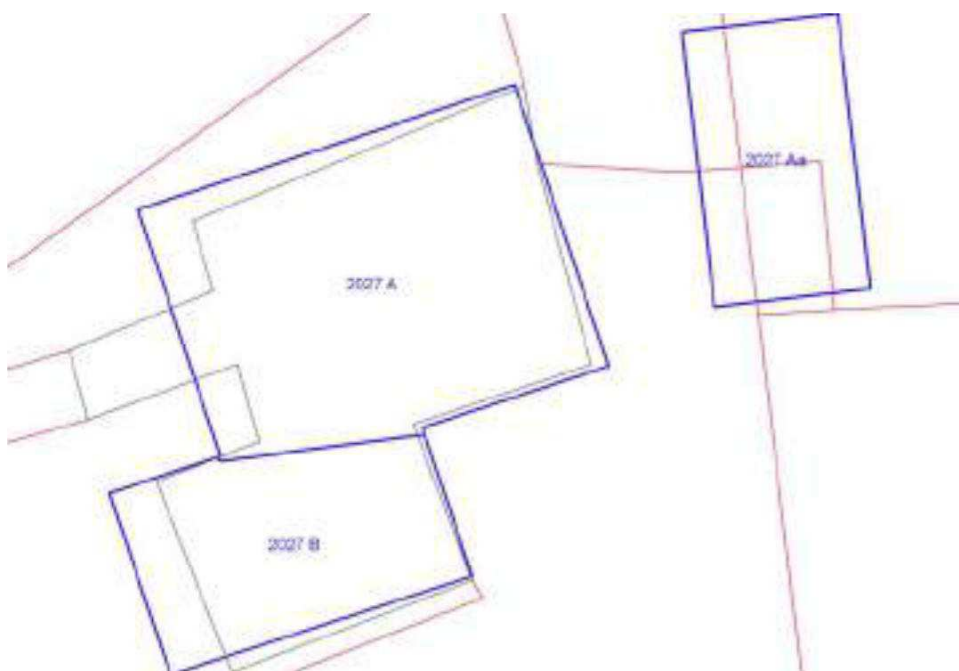
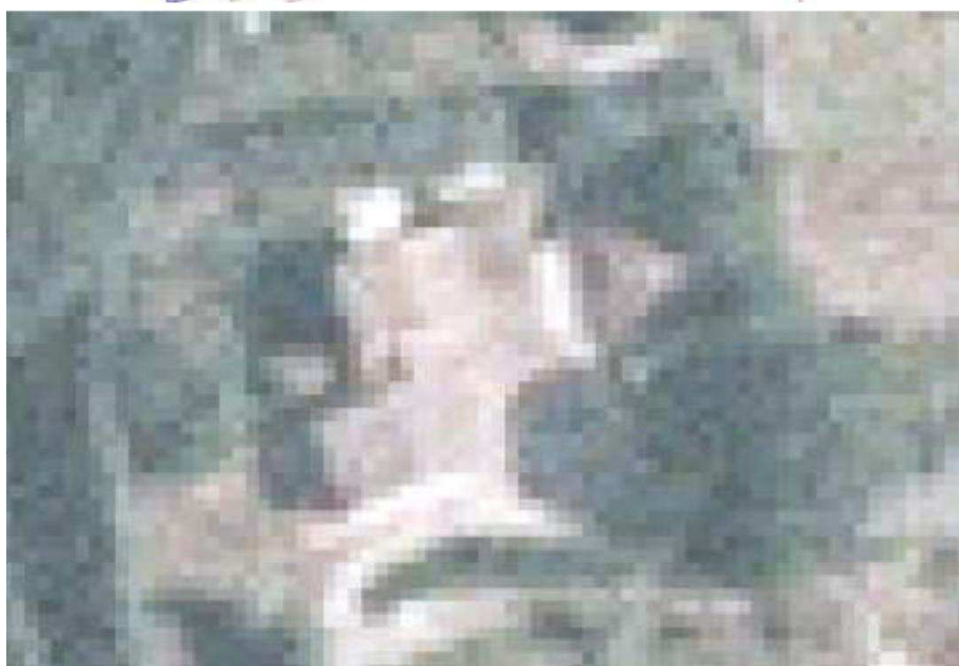
OGGETTO	*
A	casa colonica	SV
Aa	annesso agricolo	SV
B	fienile	SV

USO ATTUALE		
A	Abitazione permanente	
Aa	Abitazione permanente	
B	Abitazione permanente	
Note Aa: Non è stato concesso di visitare e fotografare l'edificio		
ALTERAZIONI TIPOLOGICHE		
A	Ristrutturazione distributiva; Cambiamento destinazione	
Aa	Ristrutturazione distributiva; Cambiamento destinazione	
B	Ristrutturazione distributiva; Cambiamento destinazione	
Note		
ALTERAZIONI ARCH. ESTERNE		
A		
Coperture	gravi	
Gronde e cornicioni	gravi	
Comignoli	leggere	
Intonaci	leggere	
Muri a faccia vista	assenti	
Aperture	gravi	
Infissi e persiane	gravi	
Elementi costruttivi/decorativi	leggere	
Elementi aggettanti (tettini)	leggere	
Aa		
Coperture	non valutabile	
Gronde e cornicioni	non valutabile	
Comignoli	non valutabile	
Intonaci	non valutabile	
Muri a faccia vista	non valutabile	
Aperture	non

valutabile	
Infissi e persiane		non valutabile	
Elementi costruttivi/decorativi		non valutabile	
Elementi aggettanti (tettini)		non valutabile	
B			
Coperture		gravi	
Gronde e cornicioni		gravi	
Comignoli		gravi	
Intonaci		leggere	
Muri a faccia vista		assenti	
Aperture		totali (irreversibili)	
Infissi e persiane		gravi	
Elementi costruttivi/decorativi		leggere	
Elementi aggettanti (tettini)		leggere	
STATO DI CONSERVAZIONE			
A	Buono		
Aa	Buono		
B	Buono		
VALORE			
A	Scarso		
Aa	Scarso		
B	Scarso		
AREA DI PERTINENZA			
	Recinzione esterna		
	Cancello		
	Recinzione con rete metallica		
ALTERAZIONI AREA DI PERTINENZA			Alterazioni complessive: gravi
	Pavimentazione	gravi	
	Muri a retta in c.a.	assenti	
	Arredo (lumi;gazebo;..)	leggere	
	Vegetazione incongrua	gravi	
	Garage/rimessa interrata	assenti

Box	assenti	
	Parcheggi	assenti	
	Baracche precarie	presente
