COMUNE DI SAN CASCIANO VAL DI PESA - PIANO OPERATIVO - QUADRO CONOSCITIVO

Analisi del Patrimonio edilizio nel territorio aperto

Toponimo ed indirizzo Pod.e le Capitozze Via Palastra 9

SCHEDA N. 4012

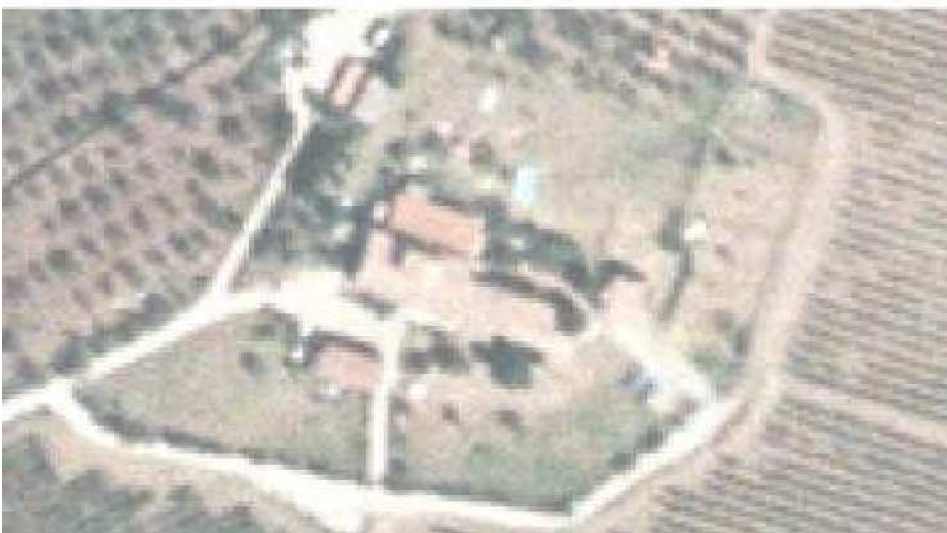
OGGETTO	*
A	casa colonica plurifami	V
B	fienile	SV
C	concimaia	SV
D	fienile	SV
E	volume sotto terrazza	N

Note A: "Il Fienile le Capitozze": affittacamere/casa per vacanze; E: Volume seminterrato di nuova costruzione sotto terrazza con tettoia

A	Ristrutturazione distributiva; Cambiamento destinazione ; Frazionamento in più alloggi
B	Superfetazioni; Ristrutturazione distributiva ; Cambiamento destinazione
C	Assenti
D	Ristrutturazione distributiva; Cambiamento destinazione
E	--

A		
Coperture	leggere	
Gronde e cornicioni	assenti	
Comignoli	leggere	
Intonaci	assenti	
Muri a faccia vista	assenti	
Aperture	leggere	
Infissi e persiane	leggere	
Elementi costruttivi/decorativi	assenti	
Elementi aggettanti (tettini)	leggere	
B		
Coperture	leggere	
Gronde e cornicioni	leggere	
Comignoli	assenti

Intonaci	assenti	
Muri a faccia vista	assenti	
Aperture	gravi	
Infissi e persiane	gravi	
Elementi costruttivi/decorativi	leggere	
Elementi aggettanti (tettini)	gravi	Terrazzino aggettante con tettoia
C		
Coperture	assenti	
Gronde e cornicioni	assenti	
Comignoli	assenti	
Intonaci	assenti	
Muri a faccia vista	assenti	
Aperture	assenti	
Infissi e persiane	assenti	
Elementi costruttivi/decorativi	assenti	
Elementi aggettanti (tettini)	assenti	
D		
Coperture	leggere	
Gronde e cornicioni	leggere	
Comignoli	assenti	
Intonaci	assenti	
Muri a faccia vista	assenti	
Aperture	leggere	
Infissi e persiane	assenti	
Elementi costruttivi/decorativi	leggere	
Elementi aggettanti (tettini)	leggere	
E		
Coperture	--	
Gronde e cornicioni	--	
Comignoli	--	
Intonaci	--	
Muri a faccia vista	--	
Aperture	--	
Infissi e persiane	--	
Elementi costruttivi/decorativi	--	
Elementi aggettanti (tettini)	--	
STATO DI CONSERVAZIONE		
A	Buono	
B	Buono

C	Buono	
D	Buono	
E	Buono

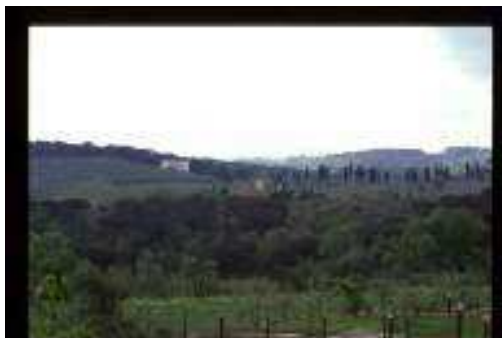
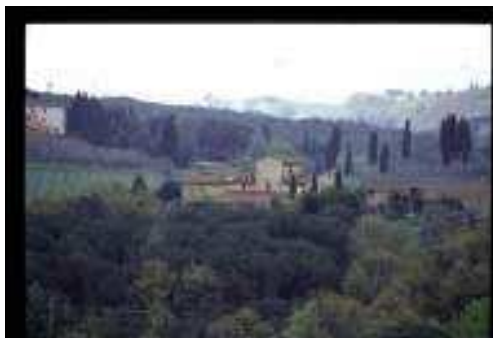
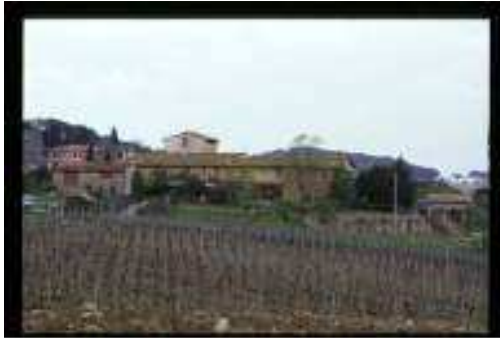
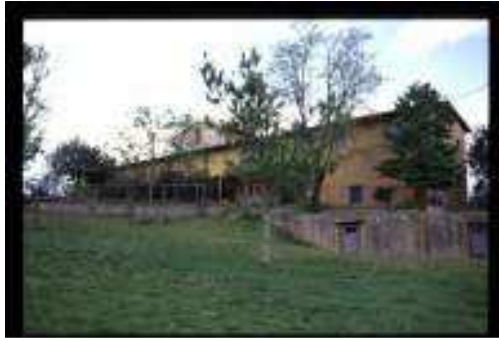
ALTERAZIONI AREA DI PERTINENZA			Alterazioni complessive: gravi
	Pavimentazione	assenti	
	Muri a retta in c.a.	assenti	
	Arredo (lumi;gazebo;..)	leggere	
	Vegetazione incongrua	leggere	Sistemazione a prato
	Garage/rimessa interrata	presente	
	Box	assenti	
	Parcheggi	presente	Area a parcheggio sterrata
	Baracche precarie	assenti
