COMUNE DI SAN CASCIANO VAL DI PESA - PIANO OPERATIVO - QUADRO CONOSCITIVO

Analisi del Patrimonio edilizio nel territorio aperto

SCHEMA N. 5172

Toponimo ed indirizzo Palazzaccio Via Scopeti

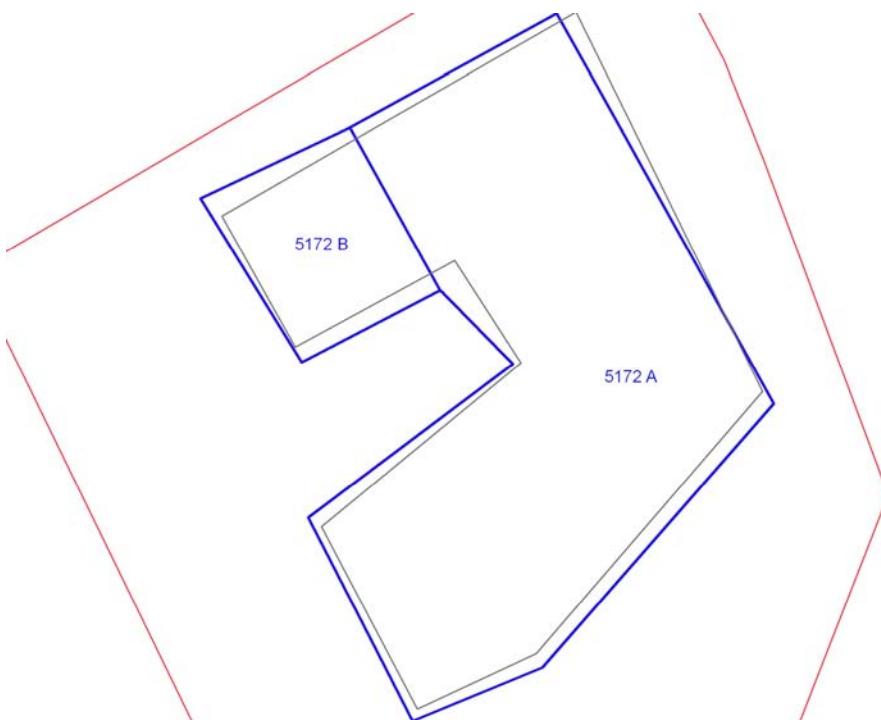
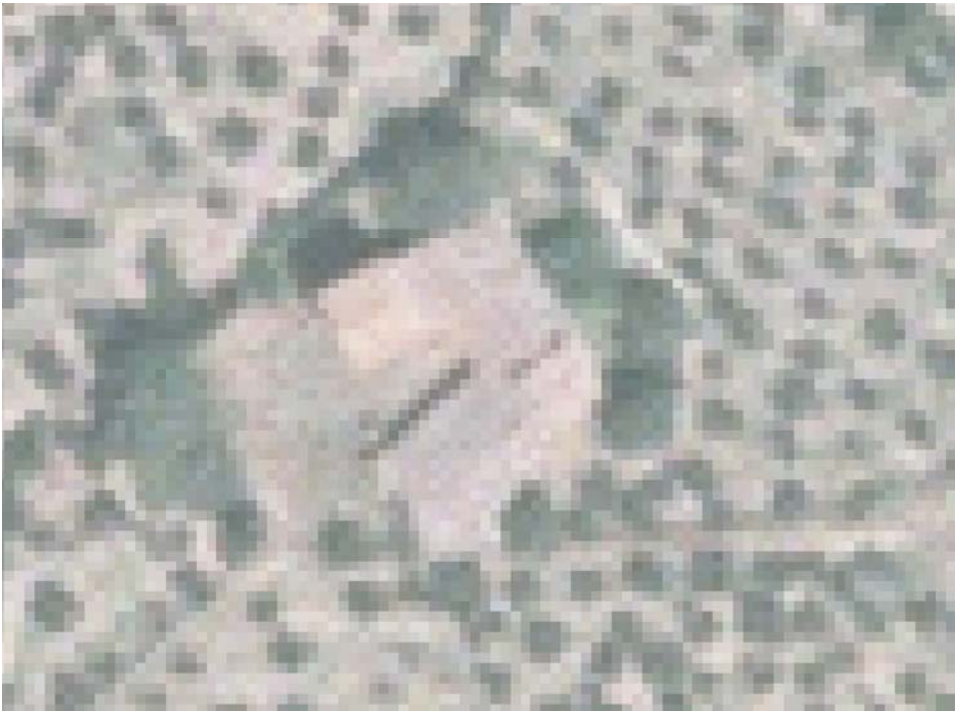
OGGETTO	*
A	casa colonica	RV
B	torre	V

USO ATTUALE		
A	Abitazione permanente	
B	Abitazione permanente	
Note B: Torre di origine medievale con portali ed archi a sesto acuto		
ALTERAZIONI TIPOLOGICHE		
A	Ristrutturazione distributiva; Cambiamento destinazione	
B	Ristrutturazione distributiva; Cambiamento destinazione	
Note		
ALTERAZIONI ARCH. ESTERNE		
A		
Coperture	assenti	
Gronde e cornicioni	assenti	
Comignoli	gravi	
Intonaci	assenti	
Muri a faccia vista	assenti	
Aperture	gravi	
Infissi e persiane	gravi

Elementi costruttivi/decorativi	assenti		
Elementi aggettanti (tettini)	leggere		
B			
Coperture	assenti		
Gronde e cornicioni	assenti		
Comignoli	assenti		
Intonaci	assenti		
Muri a faccia vista	assenti		
Aperture	gravi		
Infissi e persiane	leggere		
Elementi costruttivi/decorativi	assenti		
Elementi aggettanti (tettini)	assenti		
STATO DI CONSERVAZIONE			
A	Buono		
B	Buono		
VALORE			
A	Rilevante		
B	Medio		
AREA DI PERTINENZA		Valore complessivo: Rilevante	
	Recinzione esterna		
	Cancello		
	Alberature di pregio		
	Recinzione con rete metallica		
	Recinzione con siepe viva		
ALTERAZIONI AREA DI PERTINENZA		Alterazioni complessive: leggere	
	Pavimentazione	assenti	
	Muri a retta in c.a.	assenti	
	Arredo (lumi;gazebo;..)	leggere	
	Vegetazione incongrua	gravi	Sistemazione a prato
	Garage/rimessa interrata	assenti	
	Box	assenti	
	Parcheggi	assenti	
	Baracche precarie	assenti	
VISIBILITA'			
Da punti panoramici
