# COMUNE DI SAN CASCIANO VAL DI PESA - PIANO OPERATIVO - QUADRO CONOSCITIVO

## Analisi del Patrimonio edilizio nel territorio aperto

Toponimo ed indirizzo Via S. Maria a Macerata 78

**SCHEDA N. 3088**

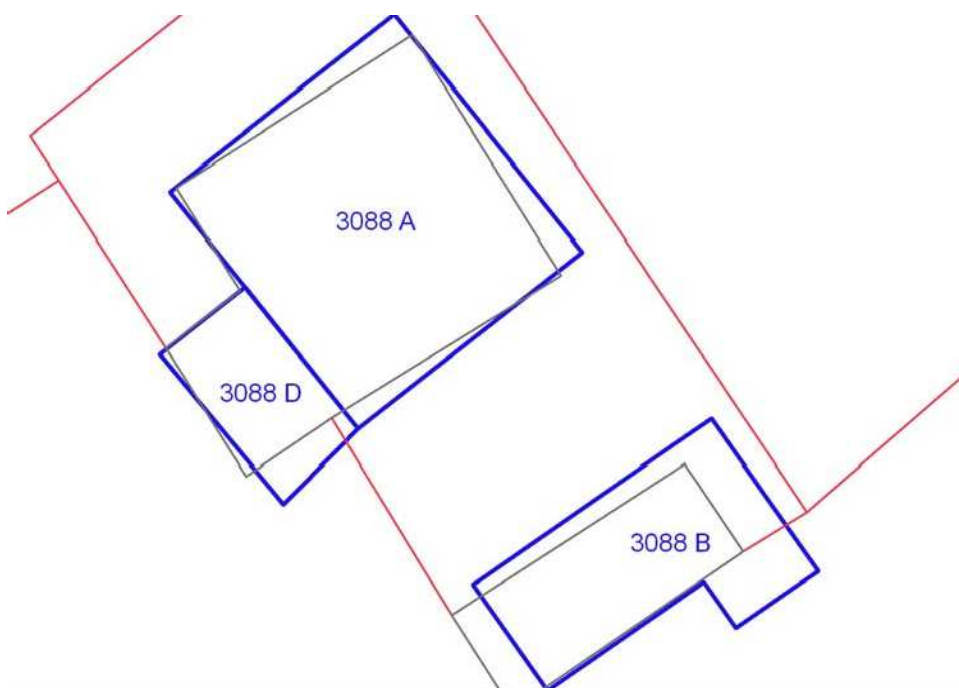
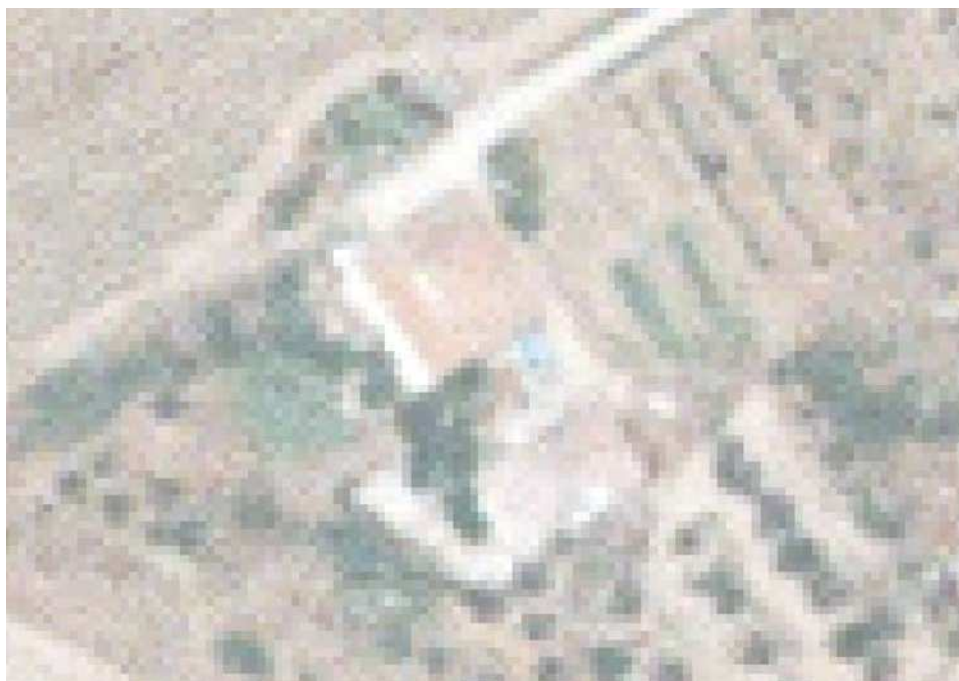
OGGETTO	*
A	casa colonica	RV
B	fienile con carraia	RV
D	annesso agricolo	V

<b>USO ATTUALE</b>		
A	Abitazione permanente ; Annesso agricolo	
B	Inutilizzato	
D	Inutilizzato	
Note A: Edificio parzialmente utilizzato con volumi ad uso agricolo al piano terra		
<b>ALTERAZIONI TIPOLOGICHE</b>		
A	Assenti	
B	Superfetazioni	
D	Assenti	
Note		
<b>ALTERAZIONI ARCH. ESTERNE</b>		
A		
Coperture	assenti	
Gronde e cornicioni	assenti	
Comignoli	assenti	
Intonaci	assenti	
Muri a faccia vista	assenti	
Aperture	assenti	
Infissi e persiane	assenti	
Elementi costruttivi/decorativi	assenti	
Elementi aggettanti (tettini)	assenti	
B		
Coperture	assenti	
Gronde e cornicioni	assenti	
Comignoli	assenti	
Intonaci	assenti	
Muri a faccia vista	assenti	
Aperture	assenti	
Infissi e persiane	assenti	
Elementi costruttivi/decorativi	assenti	
Elementi aggettanti (tettini)	assenti	
D

Coperture	assenti	
Gronde e cornicioni	assenti	
Comignoli	assenti	
Intonaci	assenti	
Muri a faccia vista	assenti	
Aperture	assenti	
Infissi e persiane	assenti	
Elementi costruttivi/decorativi	assenti	
Elementi aggettanti (tettini)	assenti	
<b>STATO DI CONSERVAZIONE</b>		
A	Cattivo	
B	Cattivo	
D	Cattivo	
<b>VALORE</b>		
A	Rilevante	
B	Rilevante	
D	Medio	
<b>AREA DI PERTINENZA</b>		Valore complessivo: Medio
	Aperta	Aia costruita in pietra di Medio Valore (V). Pozzo di Rilevante Valore (RV)
<b>ALTERAZIONI AREA DI PERTINENZA</b>		Alterazioni complessive: assenti
	Pavimentazione	assenti
	Muri a retta in c.a.	assenti
	Arredo (lumi;gazebo;..)	assenti
	Vegetazione incongrua	assenti
	Garage/rimessa interrata	assenti
	Box	assenti
	Parcheggi	assenti
	Baracche precarie	presente
<b>VISIBILITA'</b>		
Da punti panoramici
