COMUNE DI SAN CASCIANO VAL DI PESA - PIANO OPERATIVO - QUADRO CONOSCITIVO

Analisi del Patrimonio edilizio nel territorio aperto

SCHEDA N. 5086

Toponimo ed indirizzo Via Scopeti 88/90

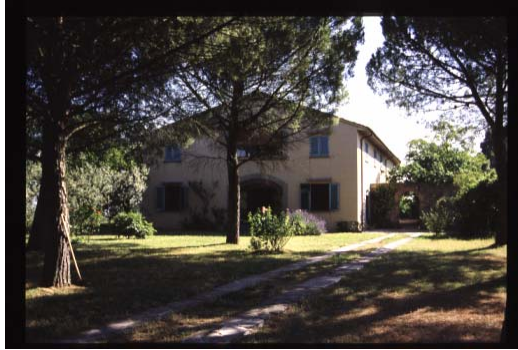
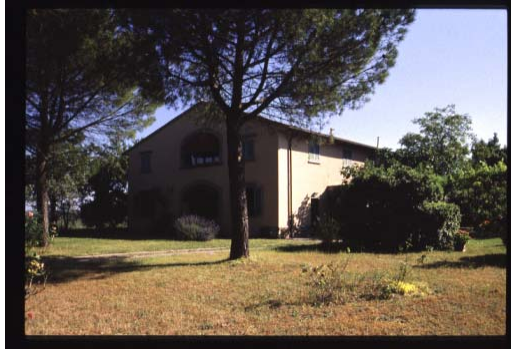
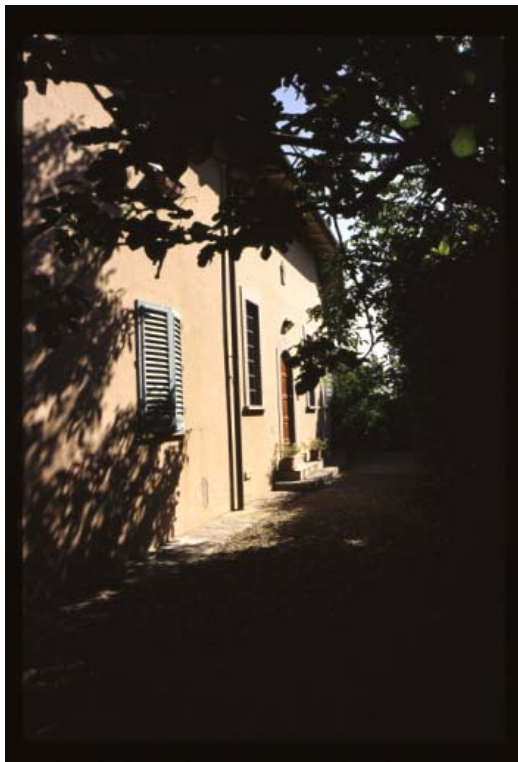
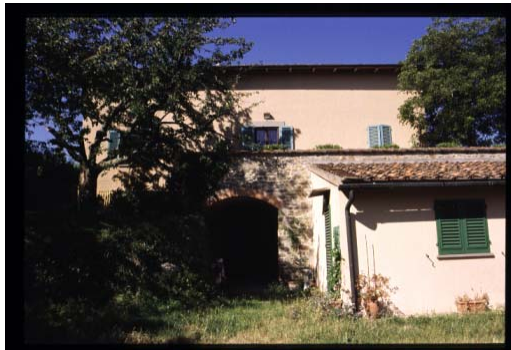
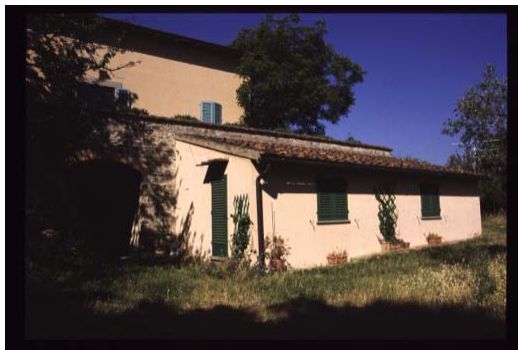
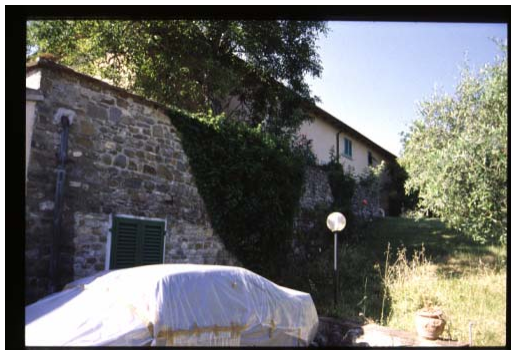
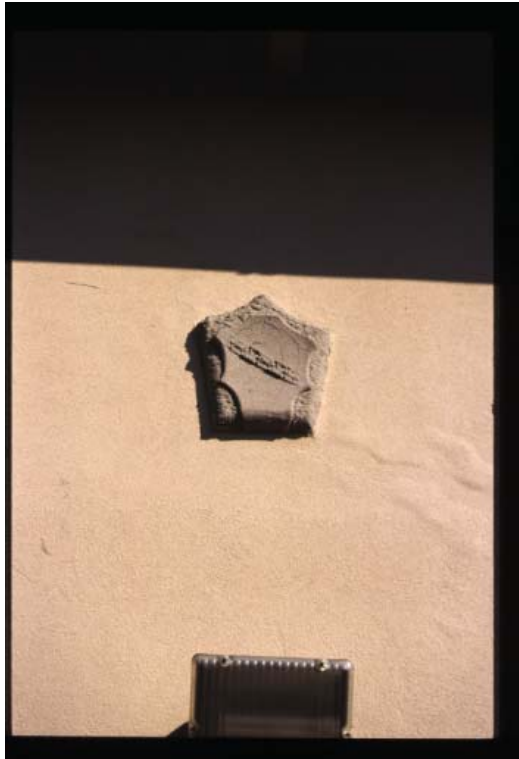
OGGETTO	*
A	villa	SV
B	annesso agricolo	N
C	volume sotto terrazza	N

USO ATTUALE		
A	Abitazione permanente	
B	Abitazione permanente	
C	Altro	
Note C: Deposito-cantina		
ALTERAZIONI TIPOLOGICHE		
A	Rifacimento totale	
B	Rifacimento totale; Cambiamento destinazione	
C	Assenti	
Note A: Edificio cinquecentesco malamente ristrutturato negli anni '70		
ALTERAZIONI ARCH. ESTERNE		
A		
Coperture	--	
Gronde e cornicioni	--	
Comignoli	--	
Intonaci	--	
Muri a faccia vista	--	
Aperture	--	
Infissi e persiane	--	
Elementi costruttivi/decorativi	--	
Elementi aggettanti (tettini)	--	
B		
Coperture	--	
Gronde e cornicioni	--	
Comignoli	--	
Intonaci	--	
Muri a faccia vista	--	
Aperture	--	
Infissi e persiane	--	
Elementi costruttivi/decorativi	--	
Elementi aggettanti (tettini)	--	
C

Coperture	assenti	
Gronde e cornicioni	assenti	
Comignoli	assenti	
Intonaci	assenti	
Muri a faccia vista	assenti	
Aperture	gravi	
Infissi e persiane	assenti	
Elementi costruttivi/decorativi	assenti	
Elementi aggettanti (tettini)	assenti

A	Buono	
B	Buono	
C	Buono

A	Scarso	
B	Nulla	
C	Nulla
