COMUNE DI SAN CASCIANO VAL DI PESA - PIANO OPERATIVO - QUADRO CONOSCITIVO

Analisi del Patrimonio edilizio nel territorio aperto

SCHEDA N. 6029

Toponimo ed indirizzo Fontereggi Via Certaldese 49

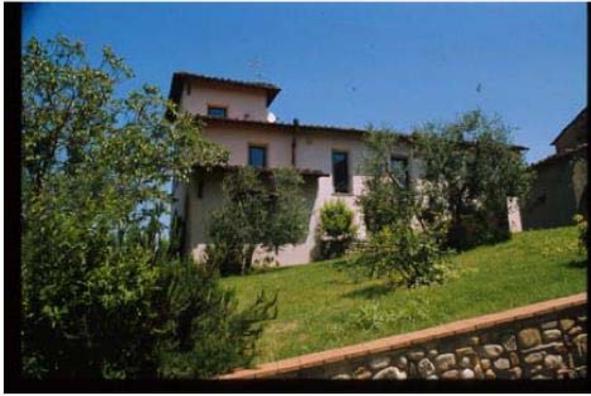
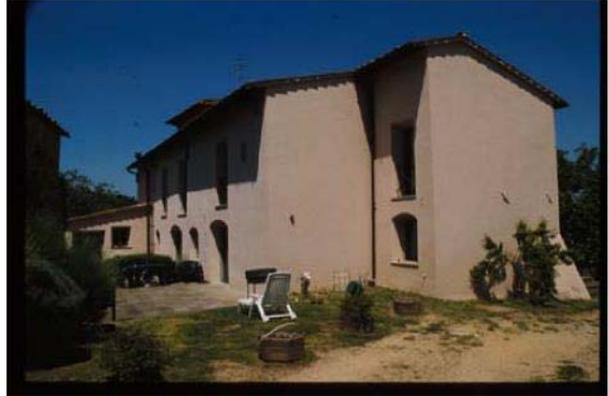
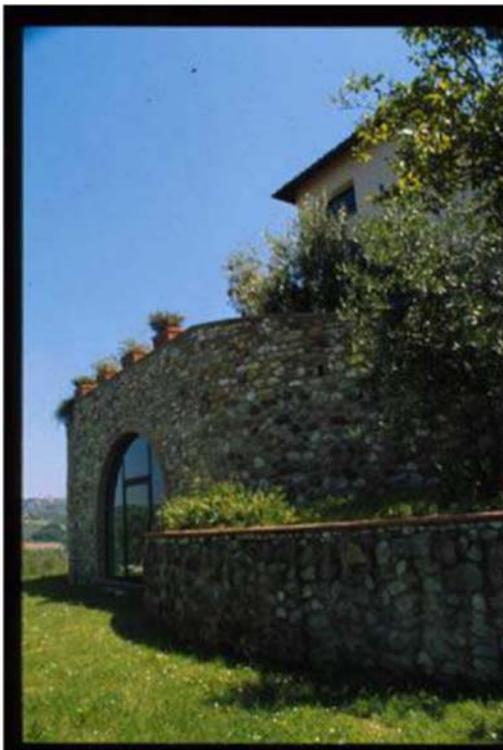
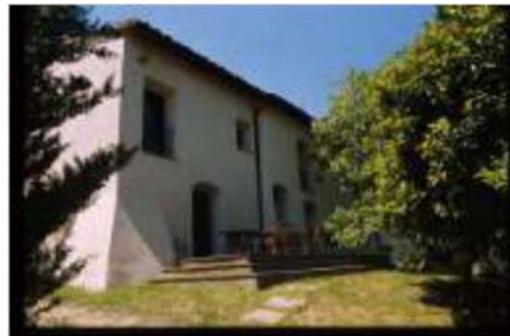
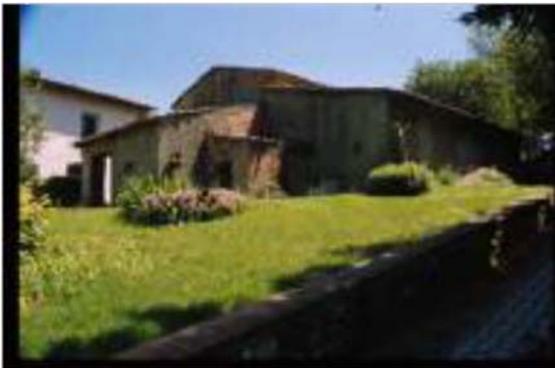
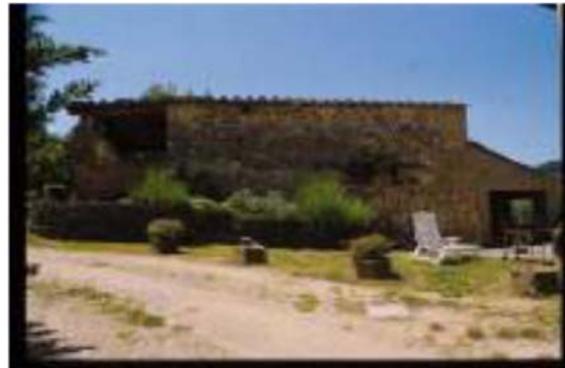
USO ATTUALE		
A	Abitazione permanente	
B	Rimessa-garage	
C	Inutilizzato	
Note C: Capannone di nuova costruzione con copertura in Eternit		
ALTERAZIONI TIPOLOGICHE		
A	Superfetazioni; Ristrutturazione distributiva ; Cambiamento destinazione	
B	Superfetazioni; Cambiamento destinazione	
C	--	
Note A: Volume sotto terrazza ad uso residenziale; B: Rimessa di recente costruzione sul fronte sud-ovest dell'edificio		
ALTERAZIONI ARCH. ESTERNE		
A		
Coperture	totali (irreversibili)	
Gronde e cornicioni	leggere	
Comignoli	leggere	
Intonaci	gravi	
Muri a faccia vista	gravi	
Aperture	totali (irreversibili)	
Infissi e persiane	gravi	
Elementi costruttivi/decorativi	leggere	
Elementi aggettanti (tettini)	leggere	
B		
Coperture	assenti	
Gronde e cornicioni	assenti	
Comignoli	assenti	
Intonaci	assenti	
Muri a faccia vista	assenti	
Aperture	assenti	
Infissi e persiane	assenti	
Elementi costruttivi/decorativi	assenti

Elementi aggettanti (tettini)	assenti	
C		
Coperture	--	
Gronde e cornicioni	--	
Comignoli	--	
Intonaci	--	
Muri a faccia vista	--	
Aperture	--	
Infissi e persiane	--	
Elementi costruttivi/decorativi	--	
Elementi aggettanti (tettini)	--	
STATO DI CONSERVAZIONE		
A	Buono	
B	Cattivo	
C	Buono	
VALORE		
A	Scarso	
B	Scarso	
C	Nulla	
AREA DI PERTINENZA		Valore complessivo: Scarso
	Recinzione esterna	
	Cancello	
	Recinzione con rete metallica	
ALTERAZIONI AREA DI PERTINENZA		Alterazioni complessive: gravi
	Pavimentazione	gravi
	Muri a retta in c.a.	totali (irreversibili)
	Arredo (lumi;gazebo;..)	leggere
	Vegetazione incongrua	leggere
	Garage/rimessa interrata	presente
	Box	assenti
	Parcheggi	assenti
	Baracche precarie	presente
VISIBILITA'		
Da punti panoramici
