COMUNE DI SAN CASCIANO VAL DI PESA – PIANO OPERATIVO - QUADRO CONOSCITIVO

Analisi del Patrimonio edilizio nel territorio aperto Scheda modificata in sede di Variante al Piano Strutturale 2016

| Piano Strutturale 2009 <i>Responsabile del progetto: prof. Arch. GIAN FRANCO DI PIETRO</i> <i>Collaboratori: arch. D. Donatini, arch. R. Monaci, arch. G. Pessina</i> | SCHEDA N. 7031 |

Toponimo ed indirizzo Pod.e Greve Via S. Lucia s.n.c.

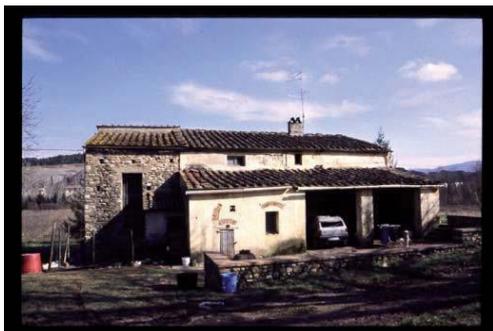
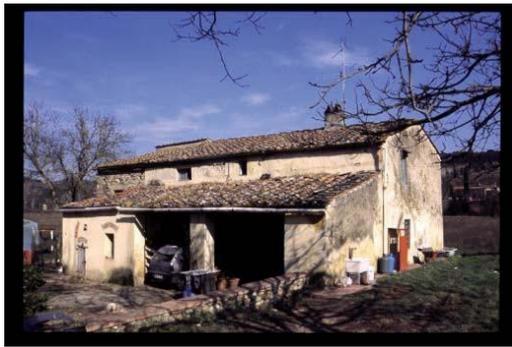
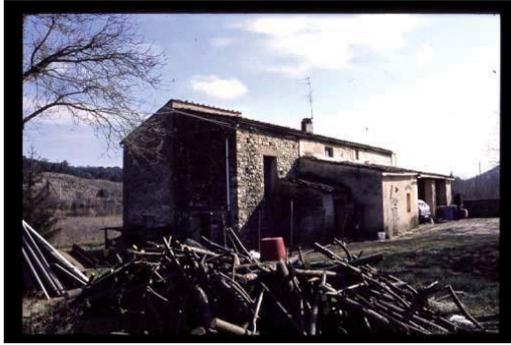
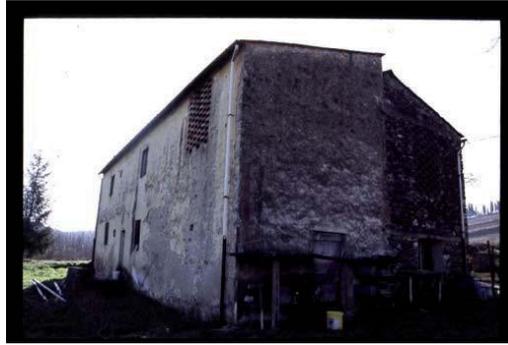
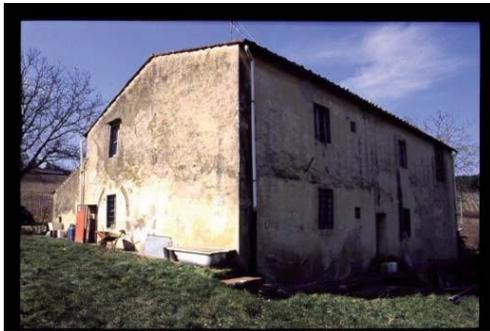
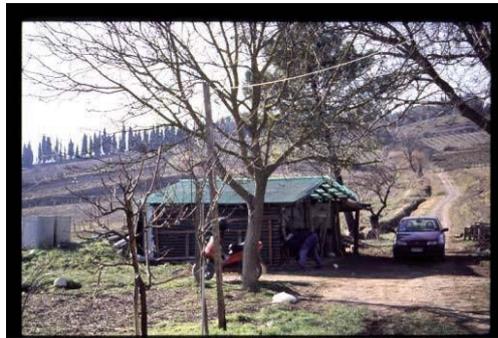
| | OGGETTO | * |
|---|---|---|
| A | casa colonica | V |
| B | fienile | SV |

| USO ATTUALE | |
|--|--|
| Note A: Edificio con volumi ad uso agricolo al piano terra | |

| ALTERAZIONI TIPOLOGICHE | | |
|---|---|--|
| B | Superfetazioni | |
| Gronde e cornicioni | leggere | |
| Elementi costruttivi/decorativi | leggere | |
| Coperture | gravi | |
| A | Medio | |
| B | Medio | |

| VALORE | | |
|---|---|---|
| | Aperta | Aia costruita in cotto di Medio Valore (V) |
| | Baracche precarie | presente Baracca in legno con copertura in materiale plastico (onduline) |
