PROVA PENETROMETRICA STATICA  
 DIAGRAMMA DI RESISTENZA

- committente :  
 - lavoro :  
 - località : Spedaletto - Via Don Milani - San Casciano

- data : 11/05/2001  
 - quota inizio : Piano Campagna  
 - prof. falda : Falda non rilevata  
 - scala vert. : 1 : 50

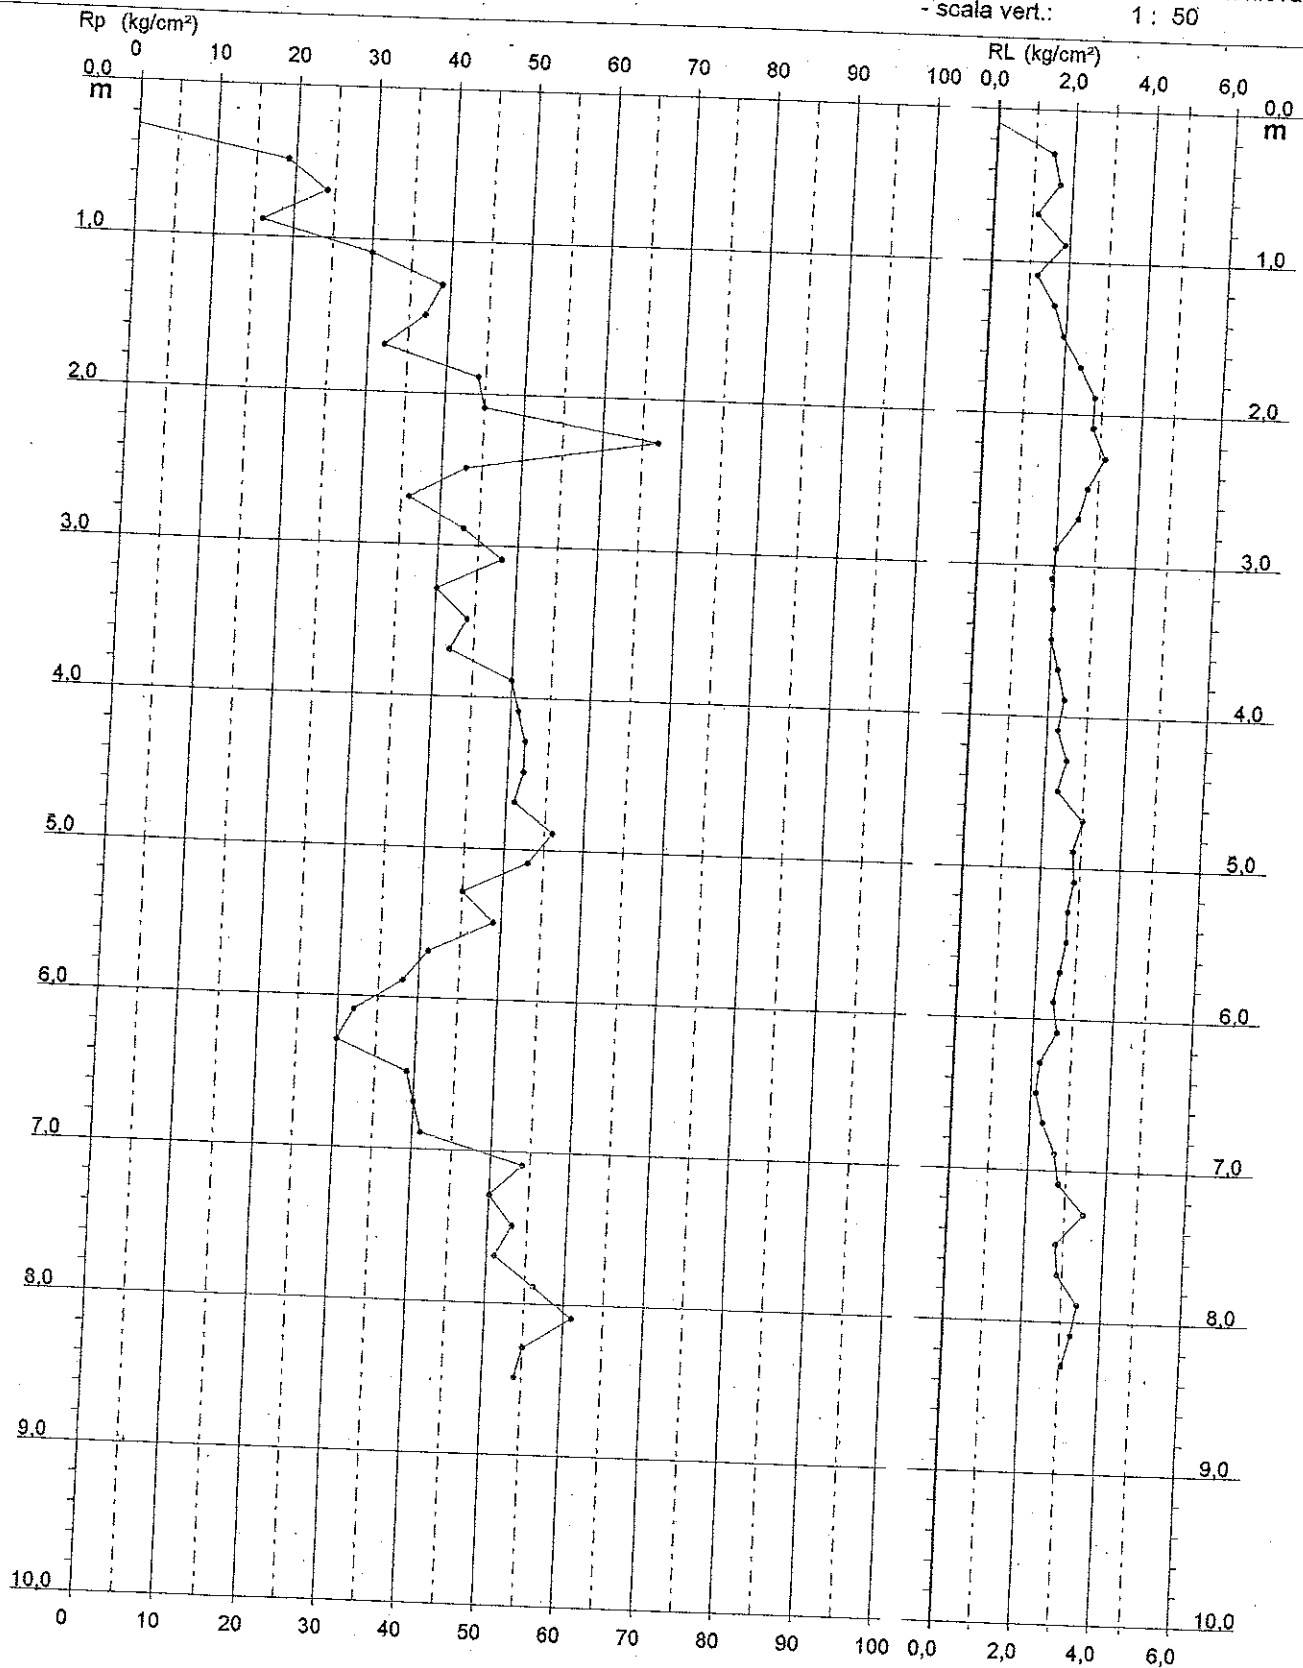
**CPT 2**

**PROVA PENETROMETRICA STATICA  
 DIAGRAMMA DI RESISTENZA**

- data : 11/05/2001  
 - quota inizio : Piano Campagna  
 - prof. falda : Falda non rilevata  
 - scala vert.: 1 : 50

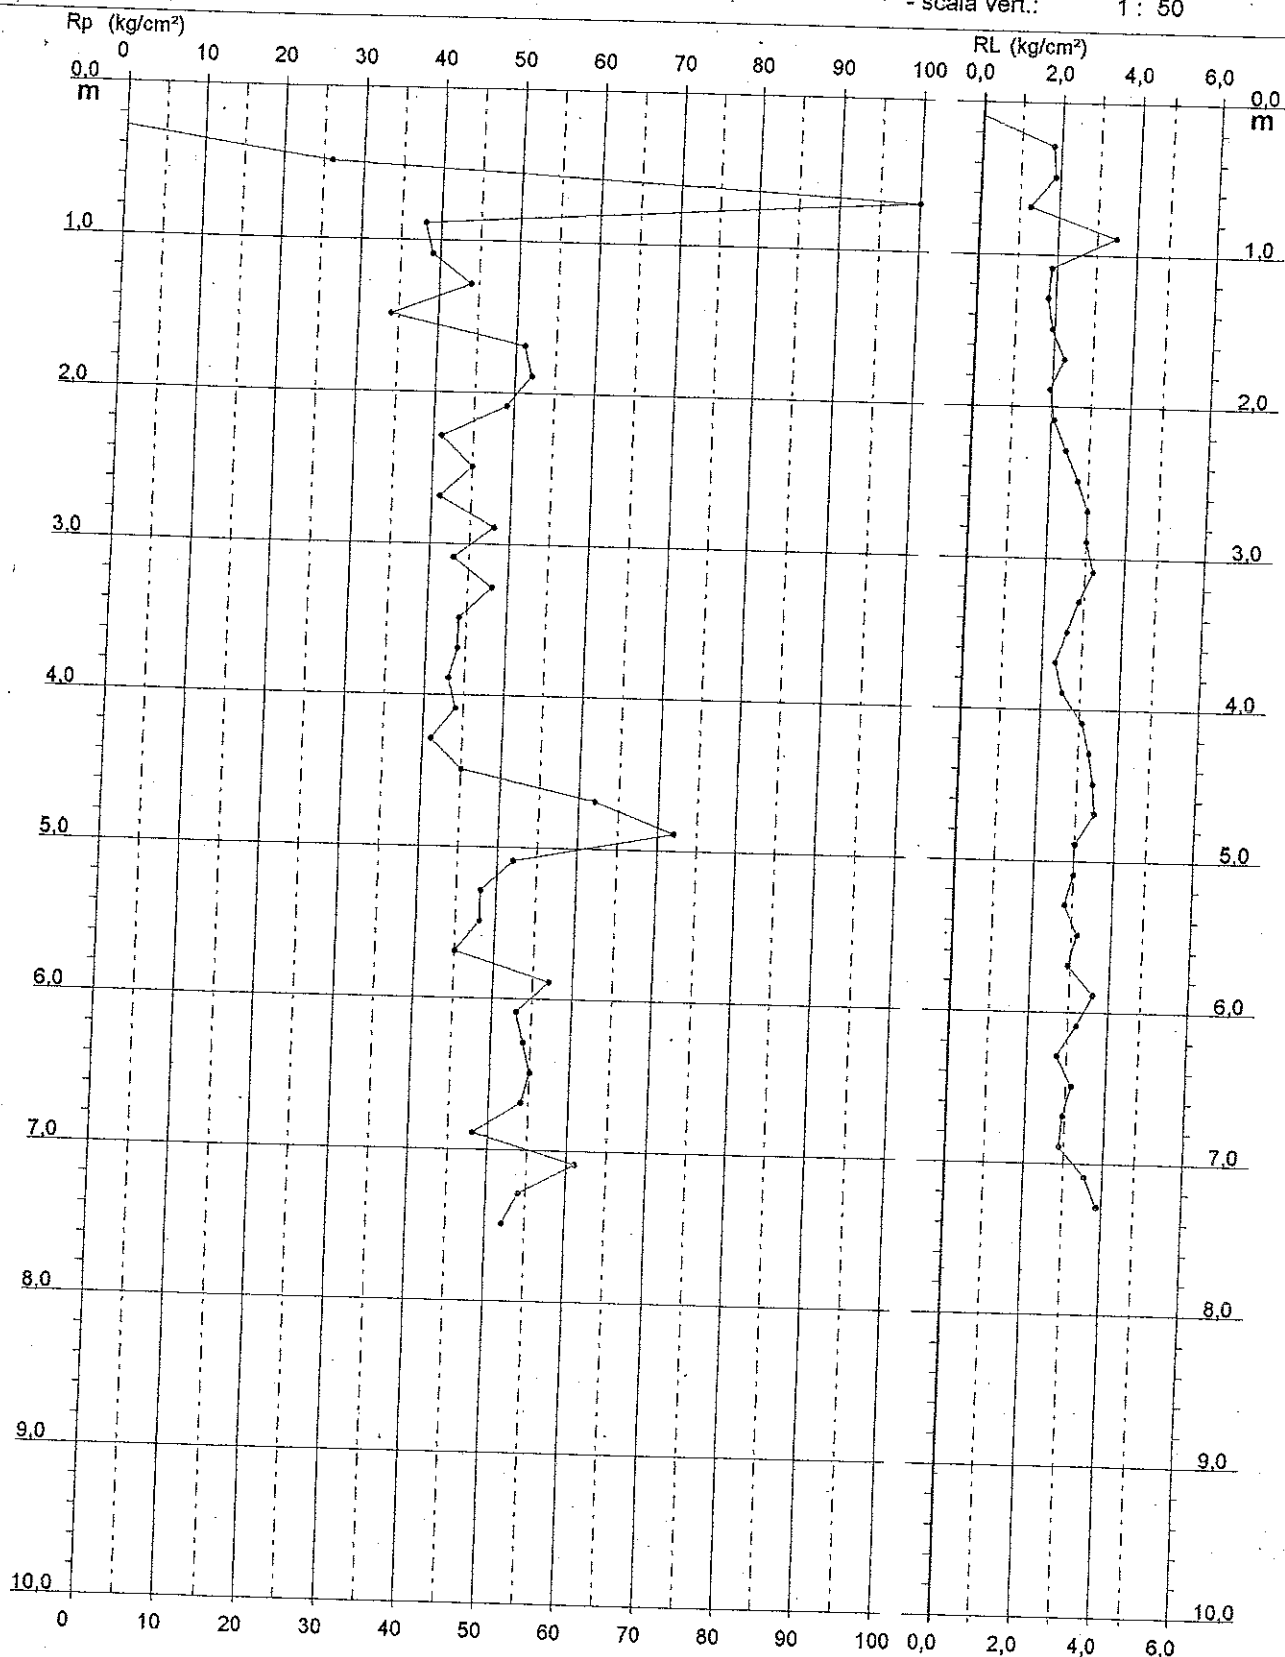
**CPT 3**

**PROVA PENETROMETRICA STATICA  
 DIAGRAMMA DI RESISTENZA**

- data : 11/05/2001  
 - quota inizio : Piano Campagna  
 - prof. falda : Falda non rilevata  
 - scala vert. : 1 : 50

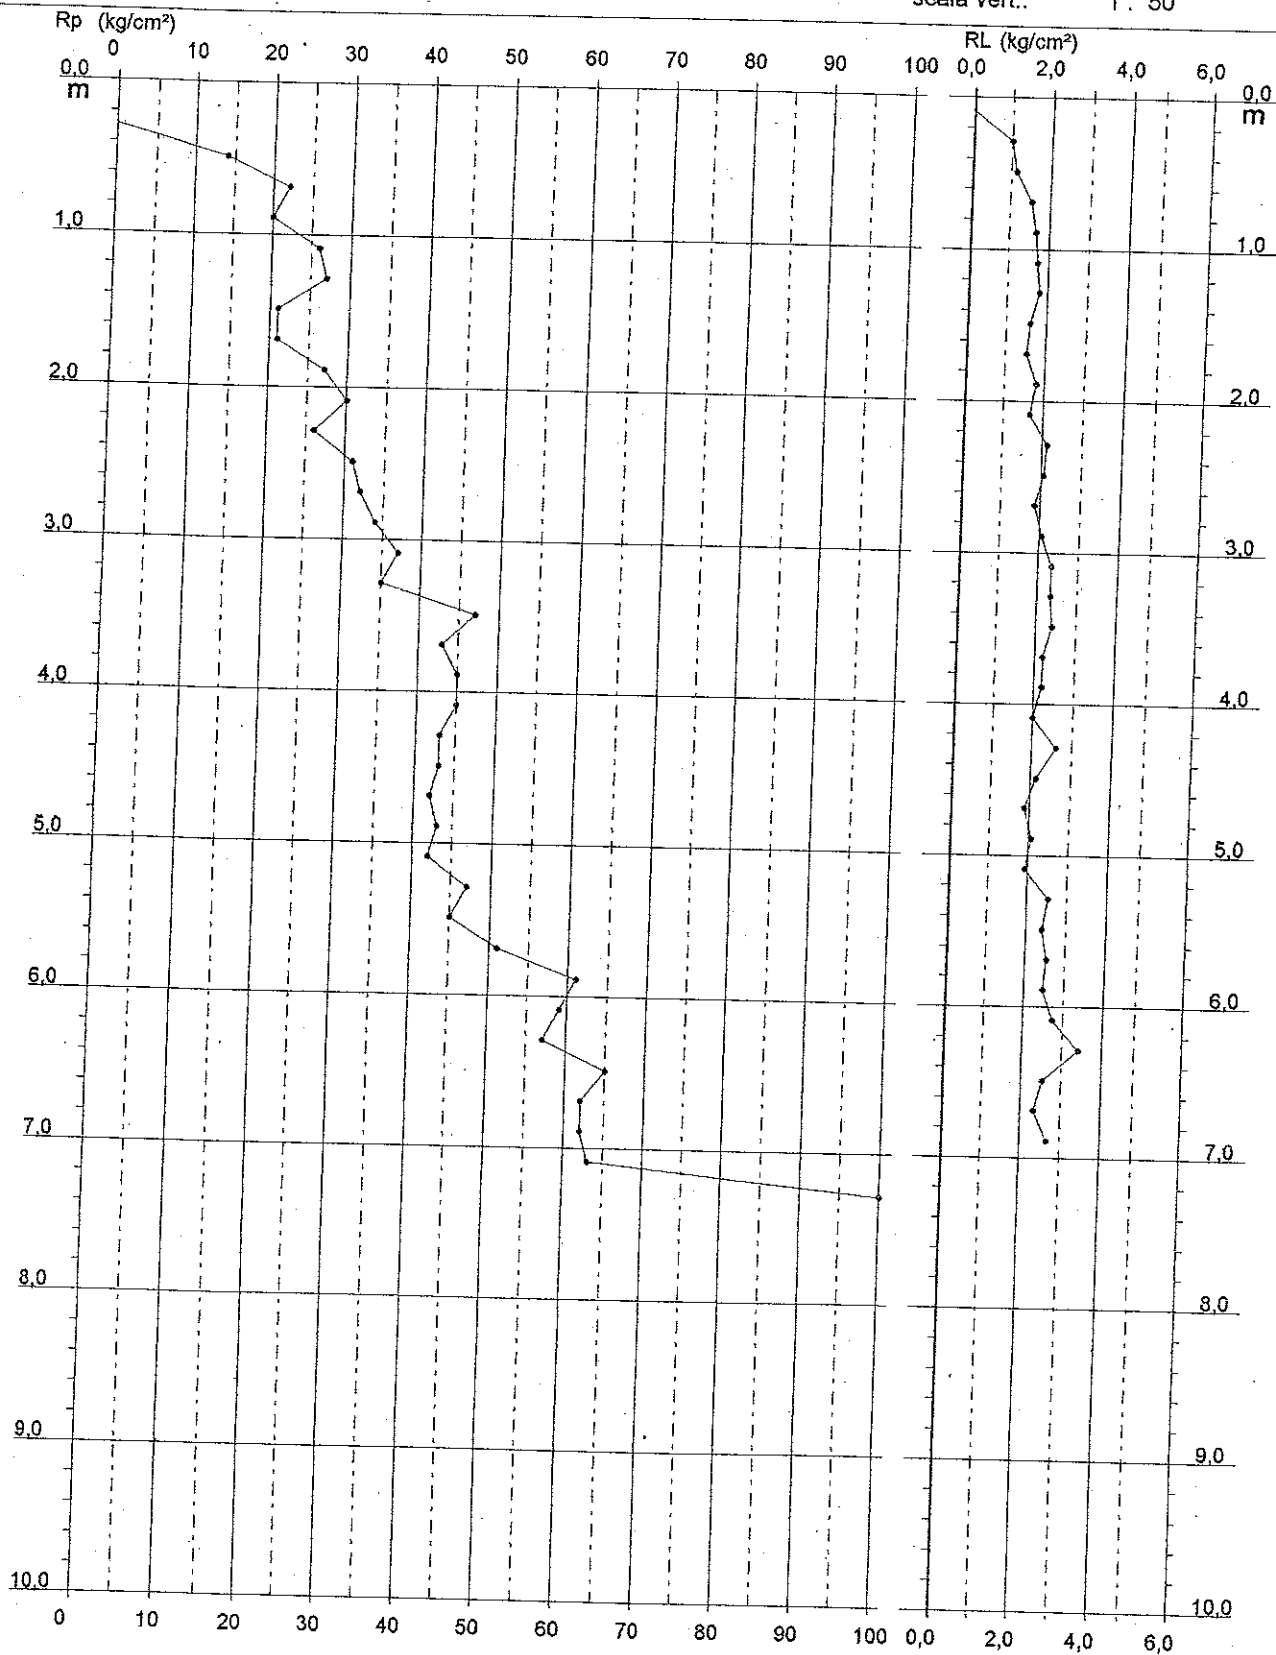
CPT 4

# PROVA PENETROMETRICA STATICA DIAGRAMMA DI RESISTENZA

- data : 11/05/2001  
- quota inizio : Piano Campagna  
- prof. falda : Falda non rilevata  
- scala vert.: 1 : 50
