Realizzazione di piscina in Località
Podere Tignanello - Podere Casacce

Relazione Geologica
Relazione Geotecnica

SAGGI GEOGNOSTICI

Tavola n.06

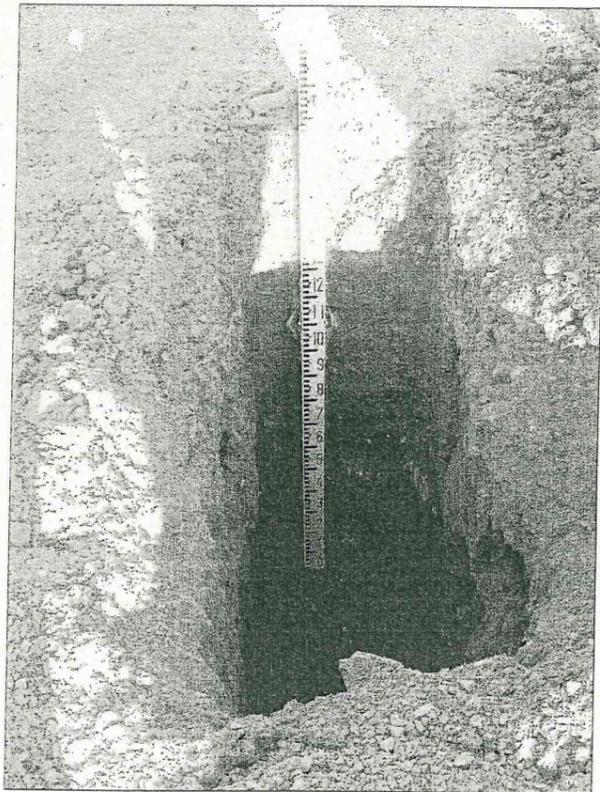
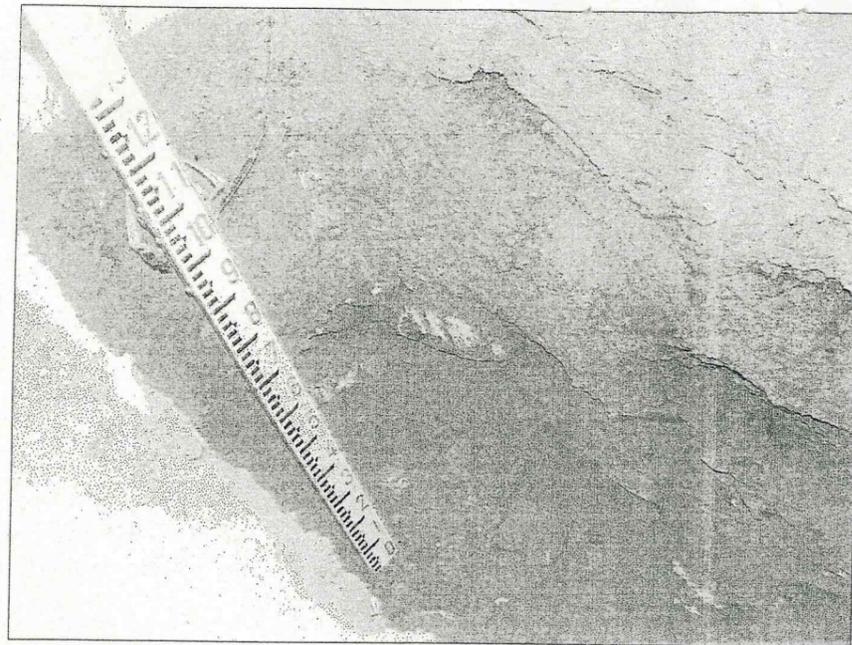
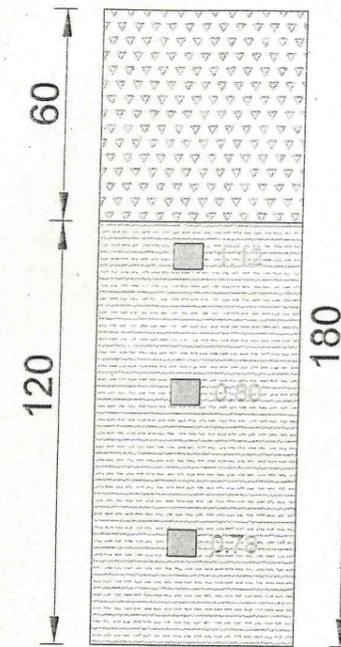
Saggio 1

Terreno di riporto costituito da materiale di riporto eterogeneo (mattoni - calcinacci)

Terreno vegetale limoso argilloso

Coltre di alterazione limosa color ocra con screziature scure inglobanti clasti eterogenei di dimensioni variabile con la profondità da centimetrici a decimetrici fino a 40 - 50 cm.

Alterazione regolitica della formazione di Sillano con elementi litoidi centimetrici

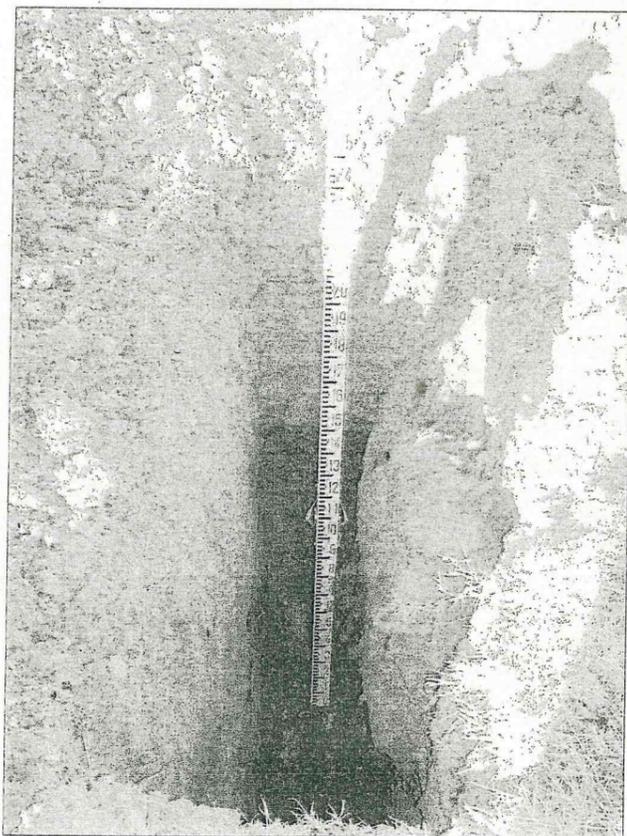
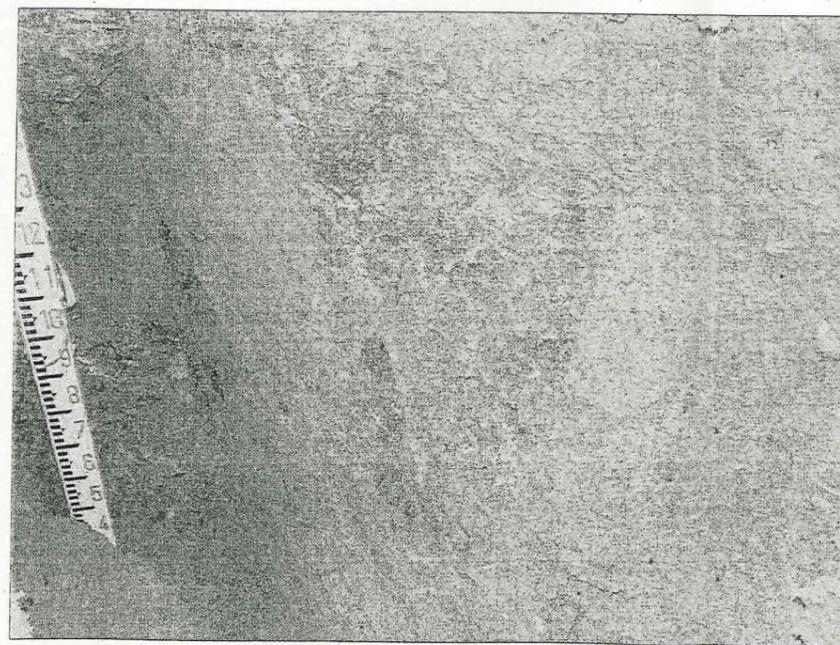
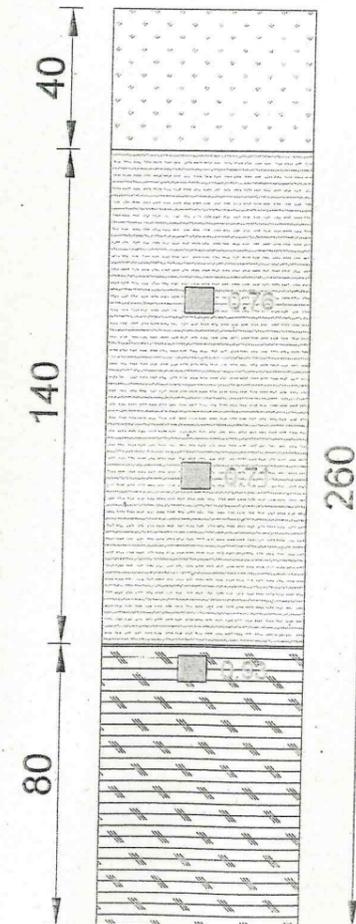
Saggio 2

0.56 Vane Test (Kg/cmq)
