## DESCRIZIONE DELLE INDAGINI EFFETTUATE

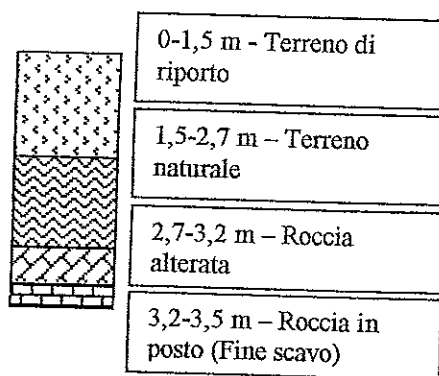
**Sondaggio S1:** lo scavo è stato realizzato in prossimità del confine nord-ovest del piazzale, dove il livello di terreno di origine antropica è minore. In effetti dopo 1,5 m di riporto si osserva la presenza di terreno naturale per circa un metro, seguito poi da un orizzonte di roccia alterata e successivamente roccia sana. Tale conformazione

dimostra che in tale zona le operazioni di riporto sono state eseguite direttamente sul naturale senza che siano stati effettuati preliminari movimenti terra, come invece appare spostandosi verso valle.

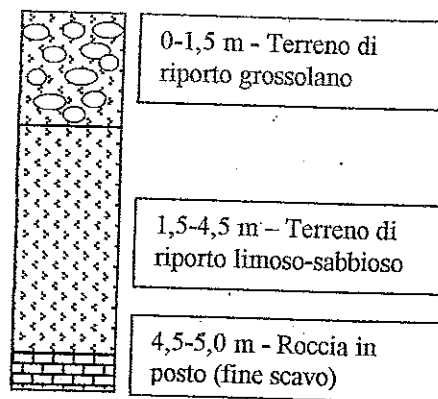
**Sondaggio S2:** verso valle si osserva una maggior presenza di terreno di riporto, complessivamente pari a circa 4,5 m di spessore, distinto in due livelli. Anche in questo caso il sondaggio è terminato una volta intercettata la roccia in posto.
