Studio lesioni edifico in loc. Malpensata (Romola)

SEZIONE GEOLOGICA INTERPRETATIVA
INDAGINI GEOGNOSTICHE SU PROSPETTO SE

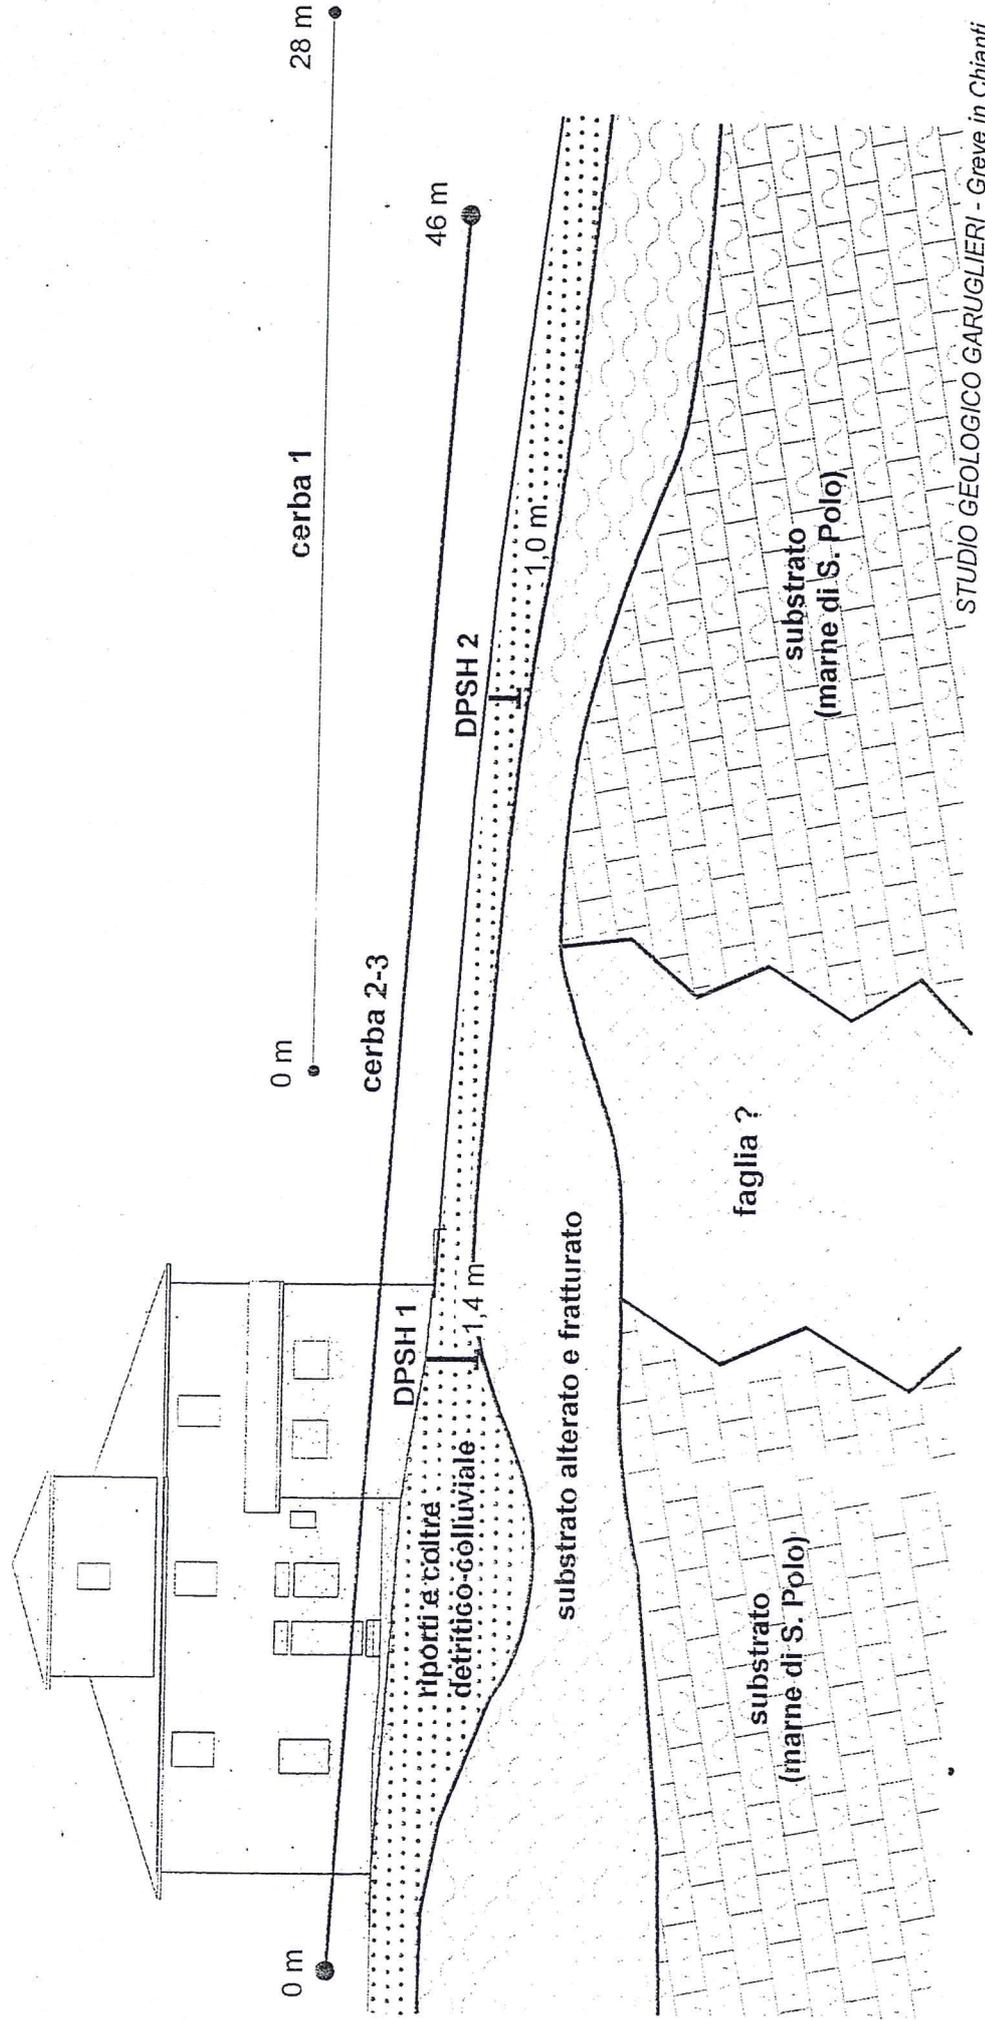
Figura 1

(scala 1 : 200)

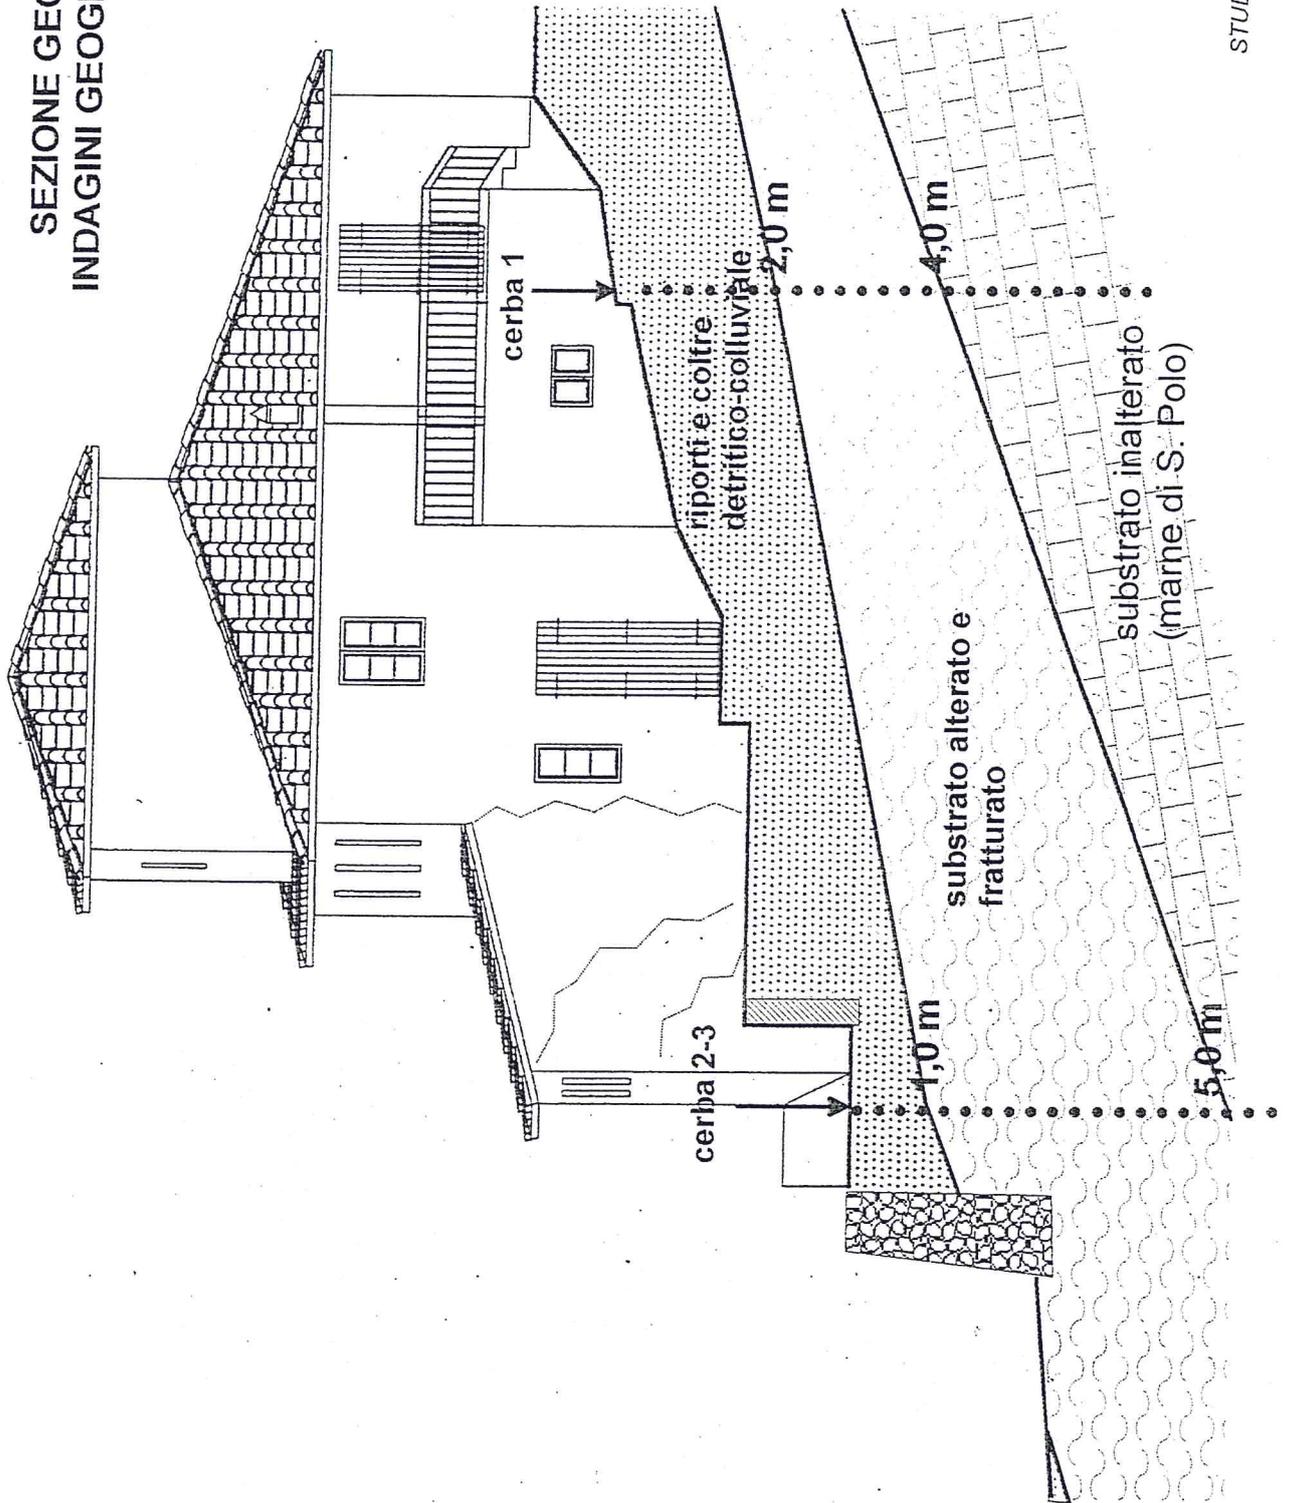
Figura 2

SEZIONE GEOLOGICA INTERPRETATIVA
INDAGINI GEOGNOSTICHE SU PROSPETTO NE

(Scala 1 : 100)
