Prova Penetrometrica dinamica

Romola

Certificato n° 310109-1

garage

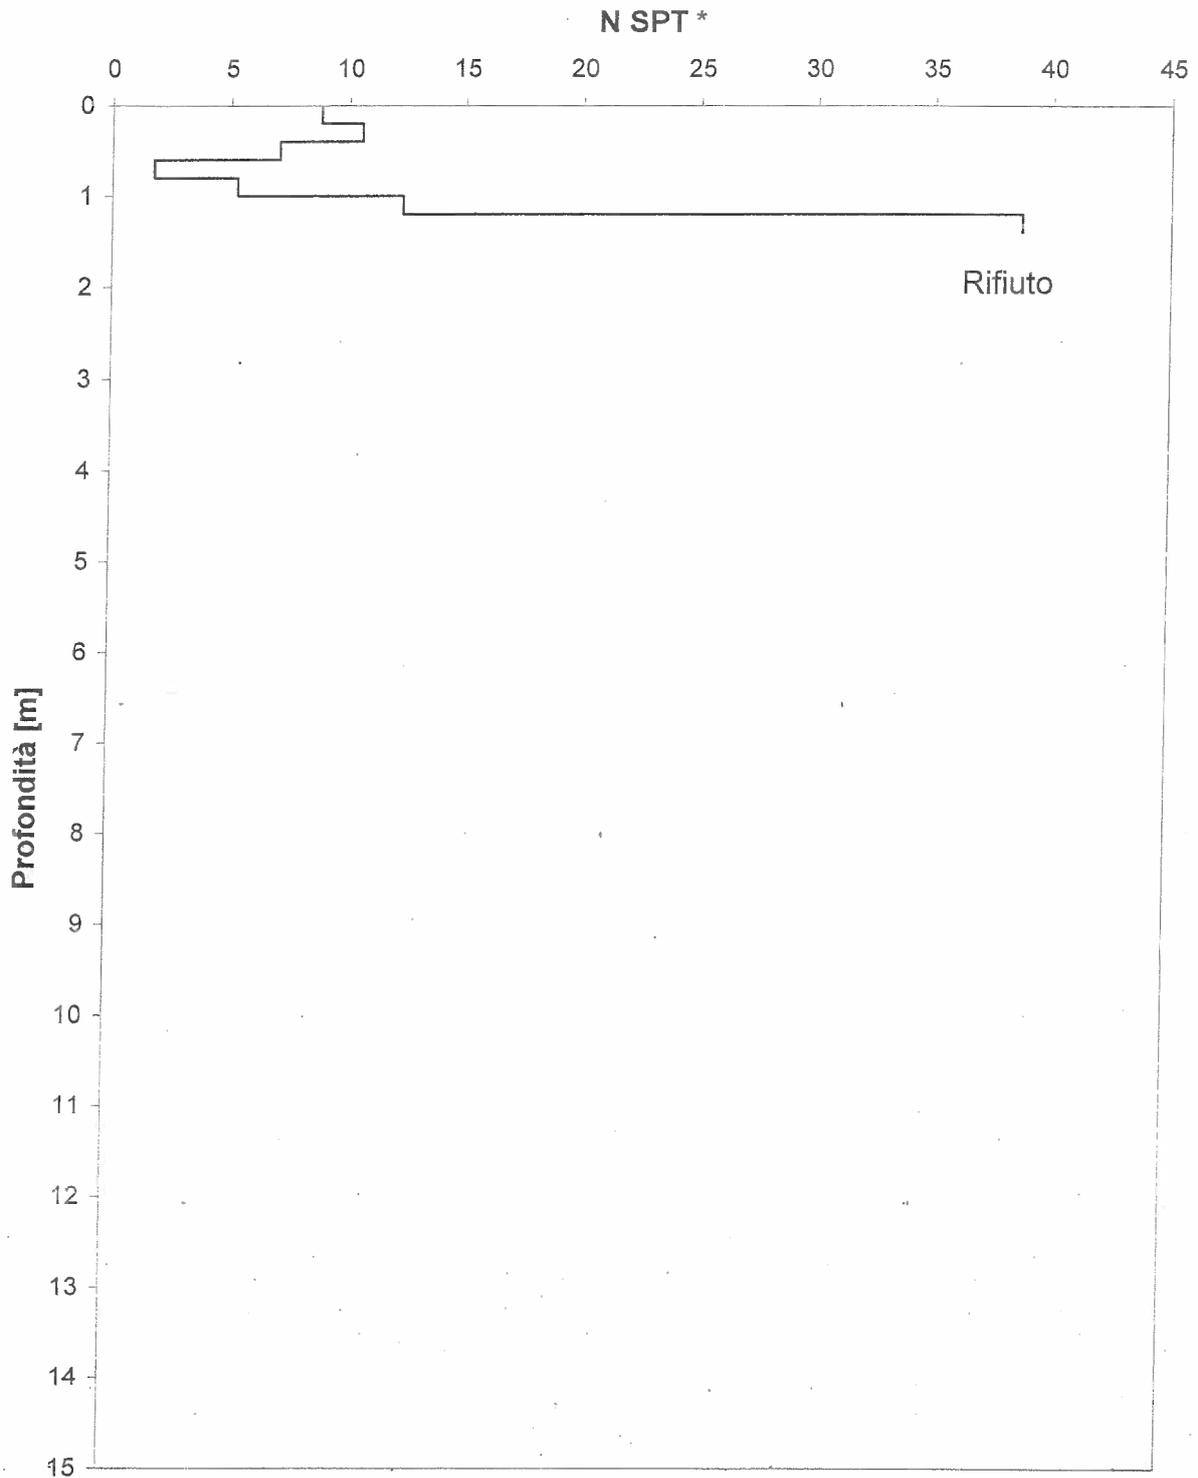
Prova Penetrometrica dinamica 1

Resistenza alla penetrazione [N spt] - Profondità [m]

Correl. SPT	1,76	Livello freatico (m) da p.c.		n.p.								Cu kg/cm ²		
n fattore di cor.	0,5	Gamma	0,18			φ						a	b	c
Campag	N SPT*	Depth	Sigma	Cn	N SPT	Dr%	1,0	2,0	3,0	4	a	b	c	
		0												
5	8,8	0,2	0,04	1,99	17,5	49,57	42,0	40,0	37,2	34,99	2,2	1,8	1,2	
6	10,56	0,4	0,07	1,99	30,0	61,64	42,9	41,2	38,6	36,62	3,8	3,1	2,0	
4	7,04	0,6	0,11	1,99	14,0	43,88	41,6	39,4	36,5	34,22	1,8	1,4	1,0	
1	1,76	0,8	0,14	1,99	3,5	14,18	39,4	36,4	33,1	30,21	0,4	0,4	0,2	
3	5,28	1	0,18	1,99	10,5	36,39	41,0	38,6	35,7	33,21	1,3	1,1	0,7	
7	12,32	1,2	0,22	1,99	24,5	56,97	42,6	40,7	38,1	35,99	3,1	2,5	1,7	
22	38,72	1,4	0,25	1,99	77,1	100,00	45,8	45,0	43,0	41,80	9,8	7,9	5,2
