SAGGI ESEGUITI PER LA RISTRUTTURAZIONE

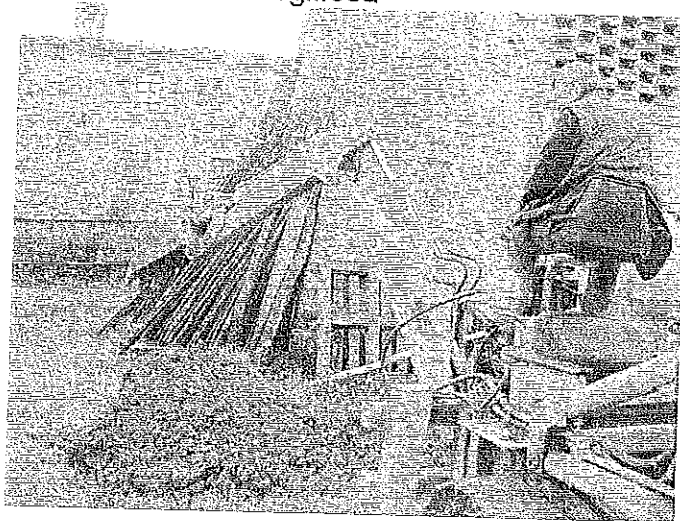
Il saggio n. 3, eseguito per la ristrutturazione del fabbricato esistente, ha evidenziato la seguente stratigrafia:

- Da 0.0 a 0.6 m terreno agrario di natura limo-argillosa sabbiosa
- Da 0.6 a 1.5 m. (profondità alla quale sono terminati i saggi) ghiaie e ciottolami fino a dimensioni di 10 cm di lunghezza con elevata quantità di matrice limo-argillosa

Fasi di esecuzione del saggio n° 3
