**Gea s.n.c. - Indagini Geognostiche**

Committente: **Idrogeo Service S.r.l.**Indagine: **VA-53-13** Certificato: **122-13** Prova n° **1a**Località: **San Pancrazio - San Casciano V.P.**in data: **26/03/13**

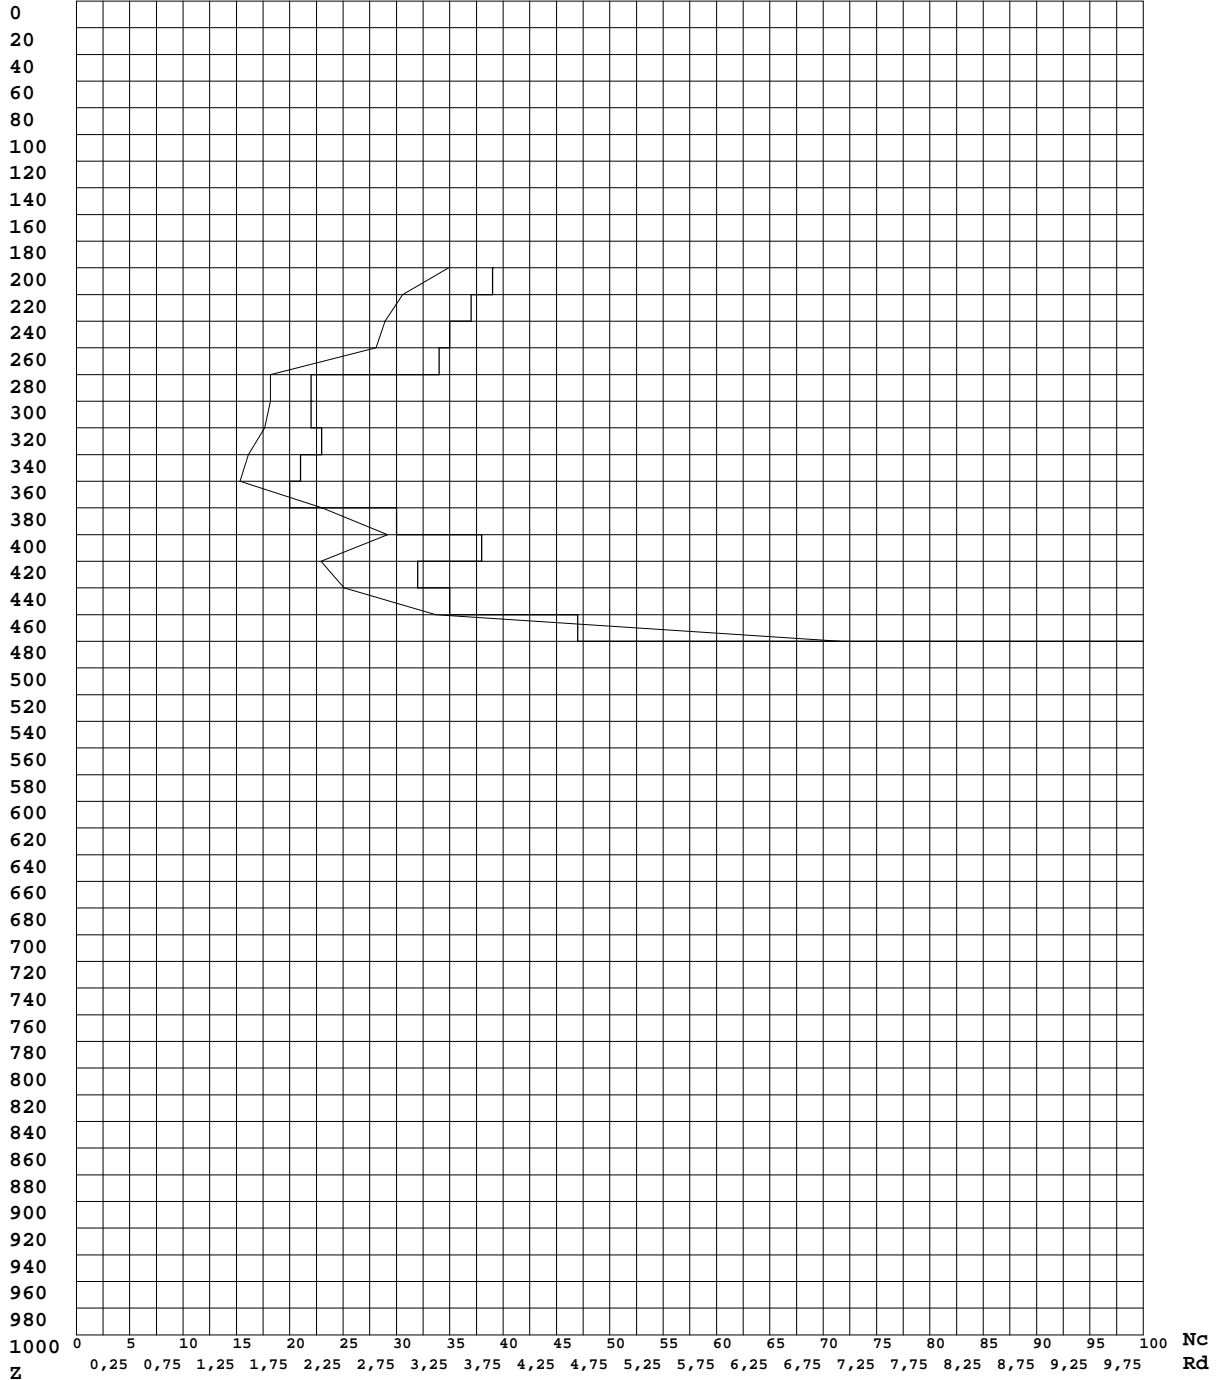
# Diagramma Z(N) - Rd(N)

**Committente** : Idrogeo Service S.r.l.  
**Note** : ==  
**Indagine** : VA-53-13 - Certificato di prova : 122-13  
**Località** : San Pancrazio - San Casciano V.P.  
**Numero prova** : 1a  
**Data prova** : 26/03/13  
**Note operative** : ==  
**Profondità falda** : == (cm)  
**Num. aste inizio** : 2

**Ascisse** : Nc - numero di colpi (tratto grafico marcato)  
 : Rd - resistenza penetrazione dinamica (in Kg/cm<sup>2</sup>)  
**Ordinata**: Z - profondità dal piano di campagna (in centimetri)

Z	N colpi	N aste	Rd
200	39	3	348,94
220	37	4	305,72
240	35	4	289,20
260	34	4	280,93
280	22	4	181,78
300	22	4	181,78
320	23	5	176,54
340	21	5	161,19
360	20	5	153,51
380	30	5	230,27
400	38	5	291,67
420	32	6	229,32
440	35	6	250,82
460	47	6	336,81
480	100	6	716,63
