COMUNE
DI
SAN CASCIANO
IN VAL DI PESA
Provincia di Firenze

REGOLAMENTO URBANISTICO

Località
Cerbaia

**Carta con l'individuazione delle aree con problematiche
idrogeologiche - vulnerabilità degli acquiferi**

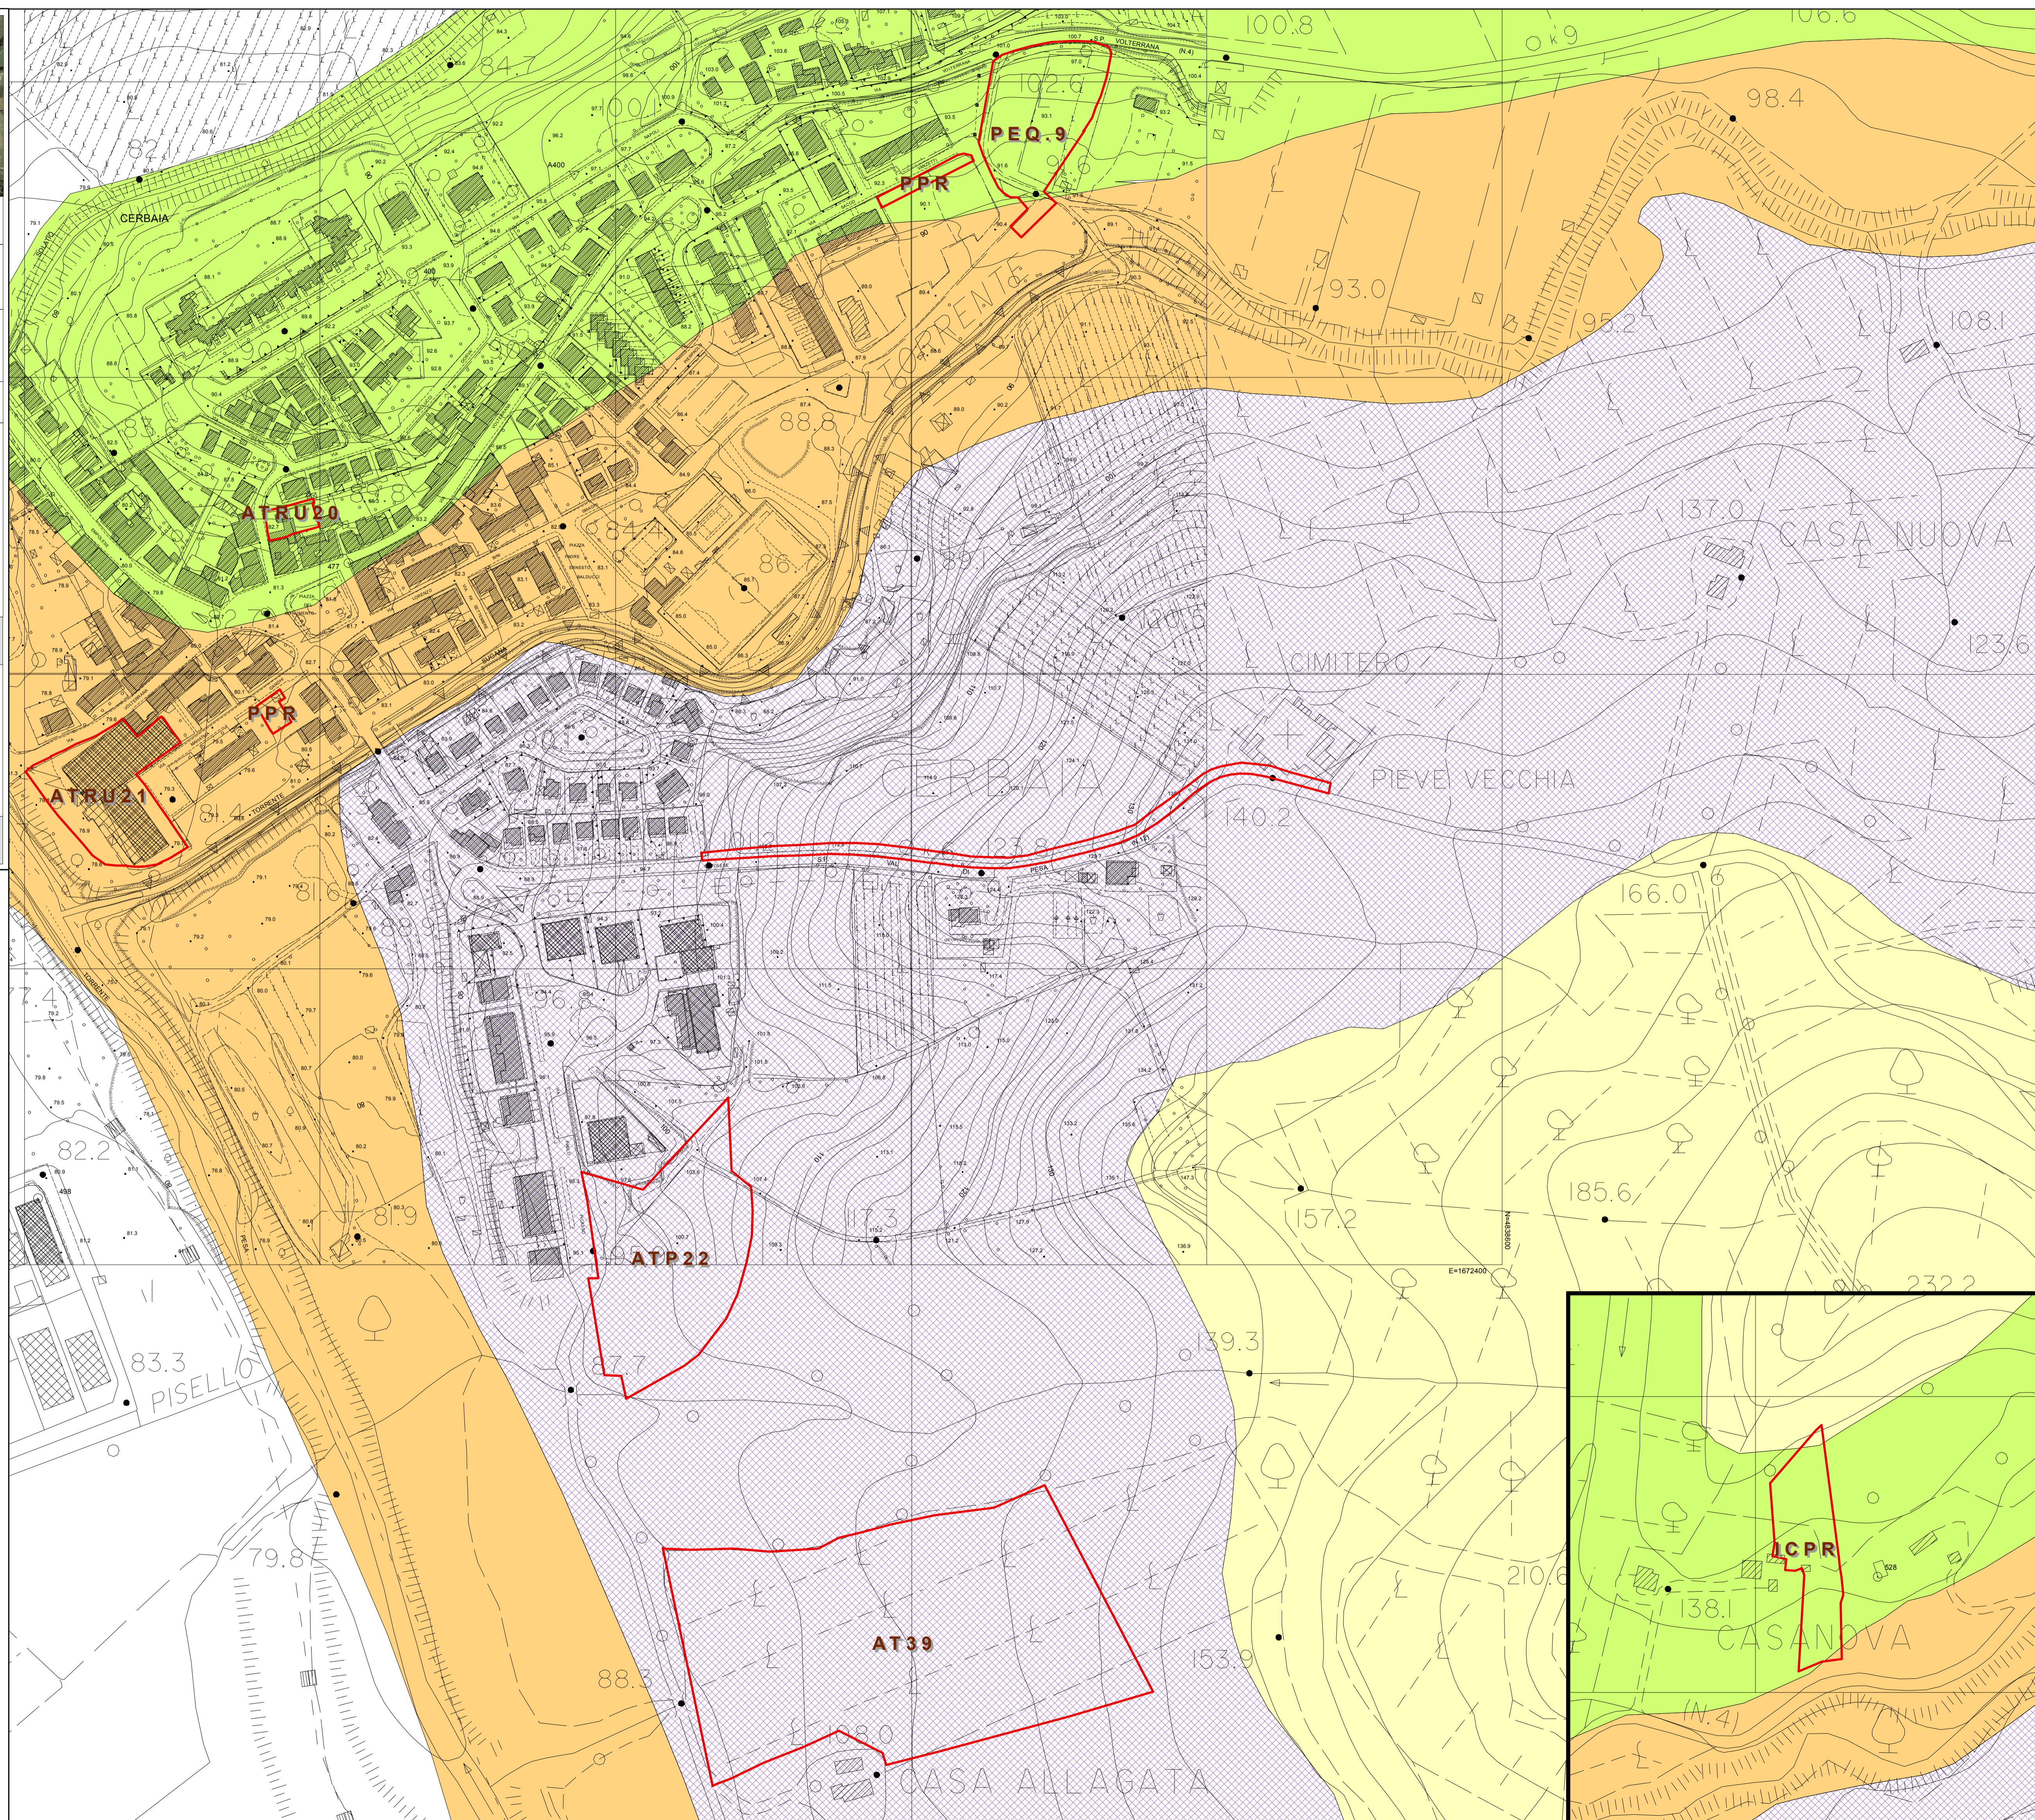
Tav. 1a

**E** Acquifero libero in materiali alluvionali (da grossolani a medi, senza alcuna protezione)
 -

**A** Falde sospese in genere o sistemi multifalda con limitate connessioni o semiconfinanti in sabbie e ghiaie
 -

**MB** Rete acquifera in arenarie più o meno fratturate
 -

**B** Falde basse isolate in terreni sabbiosi o ciottolami alternati a notevoli livelli fini e con coperture
 -

**B** Flysch calcarei marnosi, più o meno fratturati o corpi litici inglobati in argilliti, con modesta e locale circolazione idrica
 -

**BB** Complessi sedimentari a grana fine, praticamente privi di circolazione sotterranea
-
