**REGOLAMENTO URBANISTICO**

Località  
**La Romola**

Indagini geologico - tecniche  
con integrazioni a seguito osservazioni recepite  
dall'Amministrazione Comunale

**Carta della Pericolosità Geomorfológica**

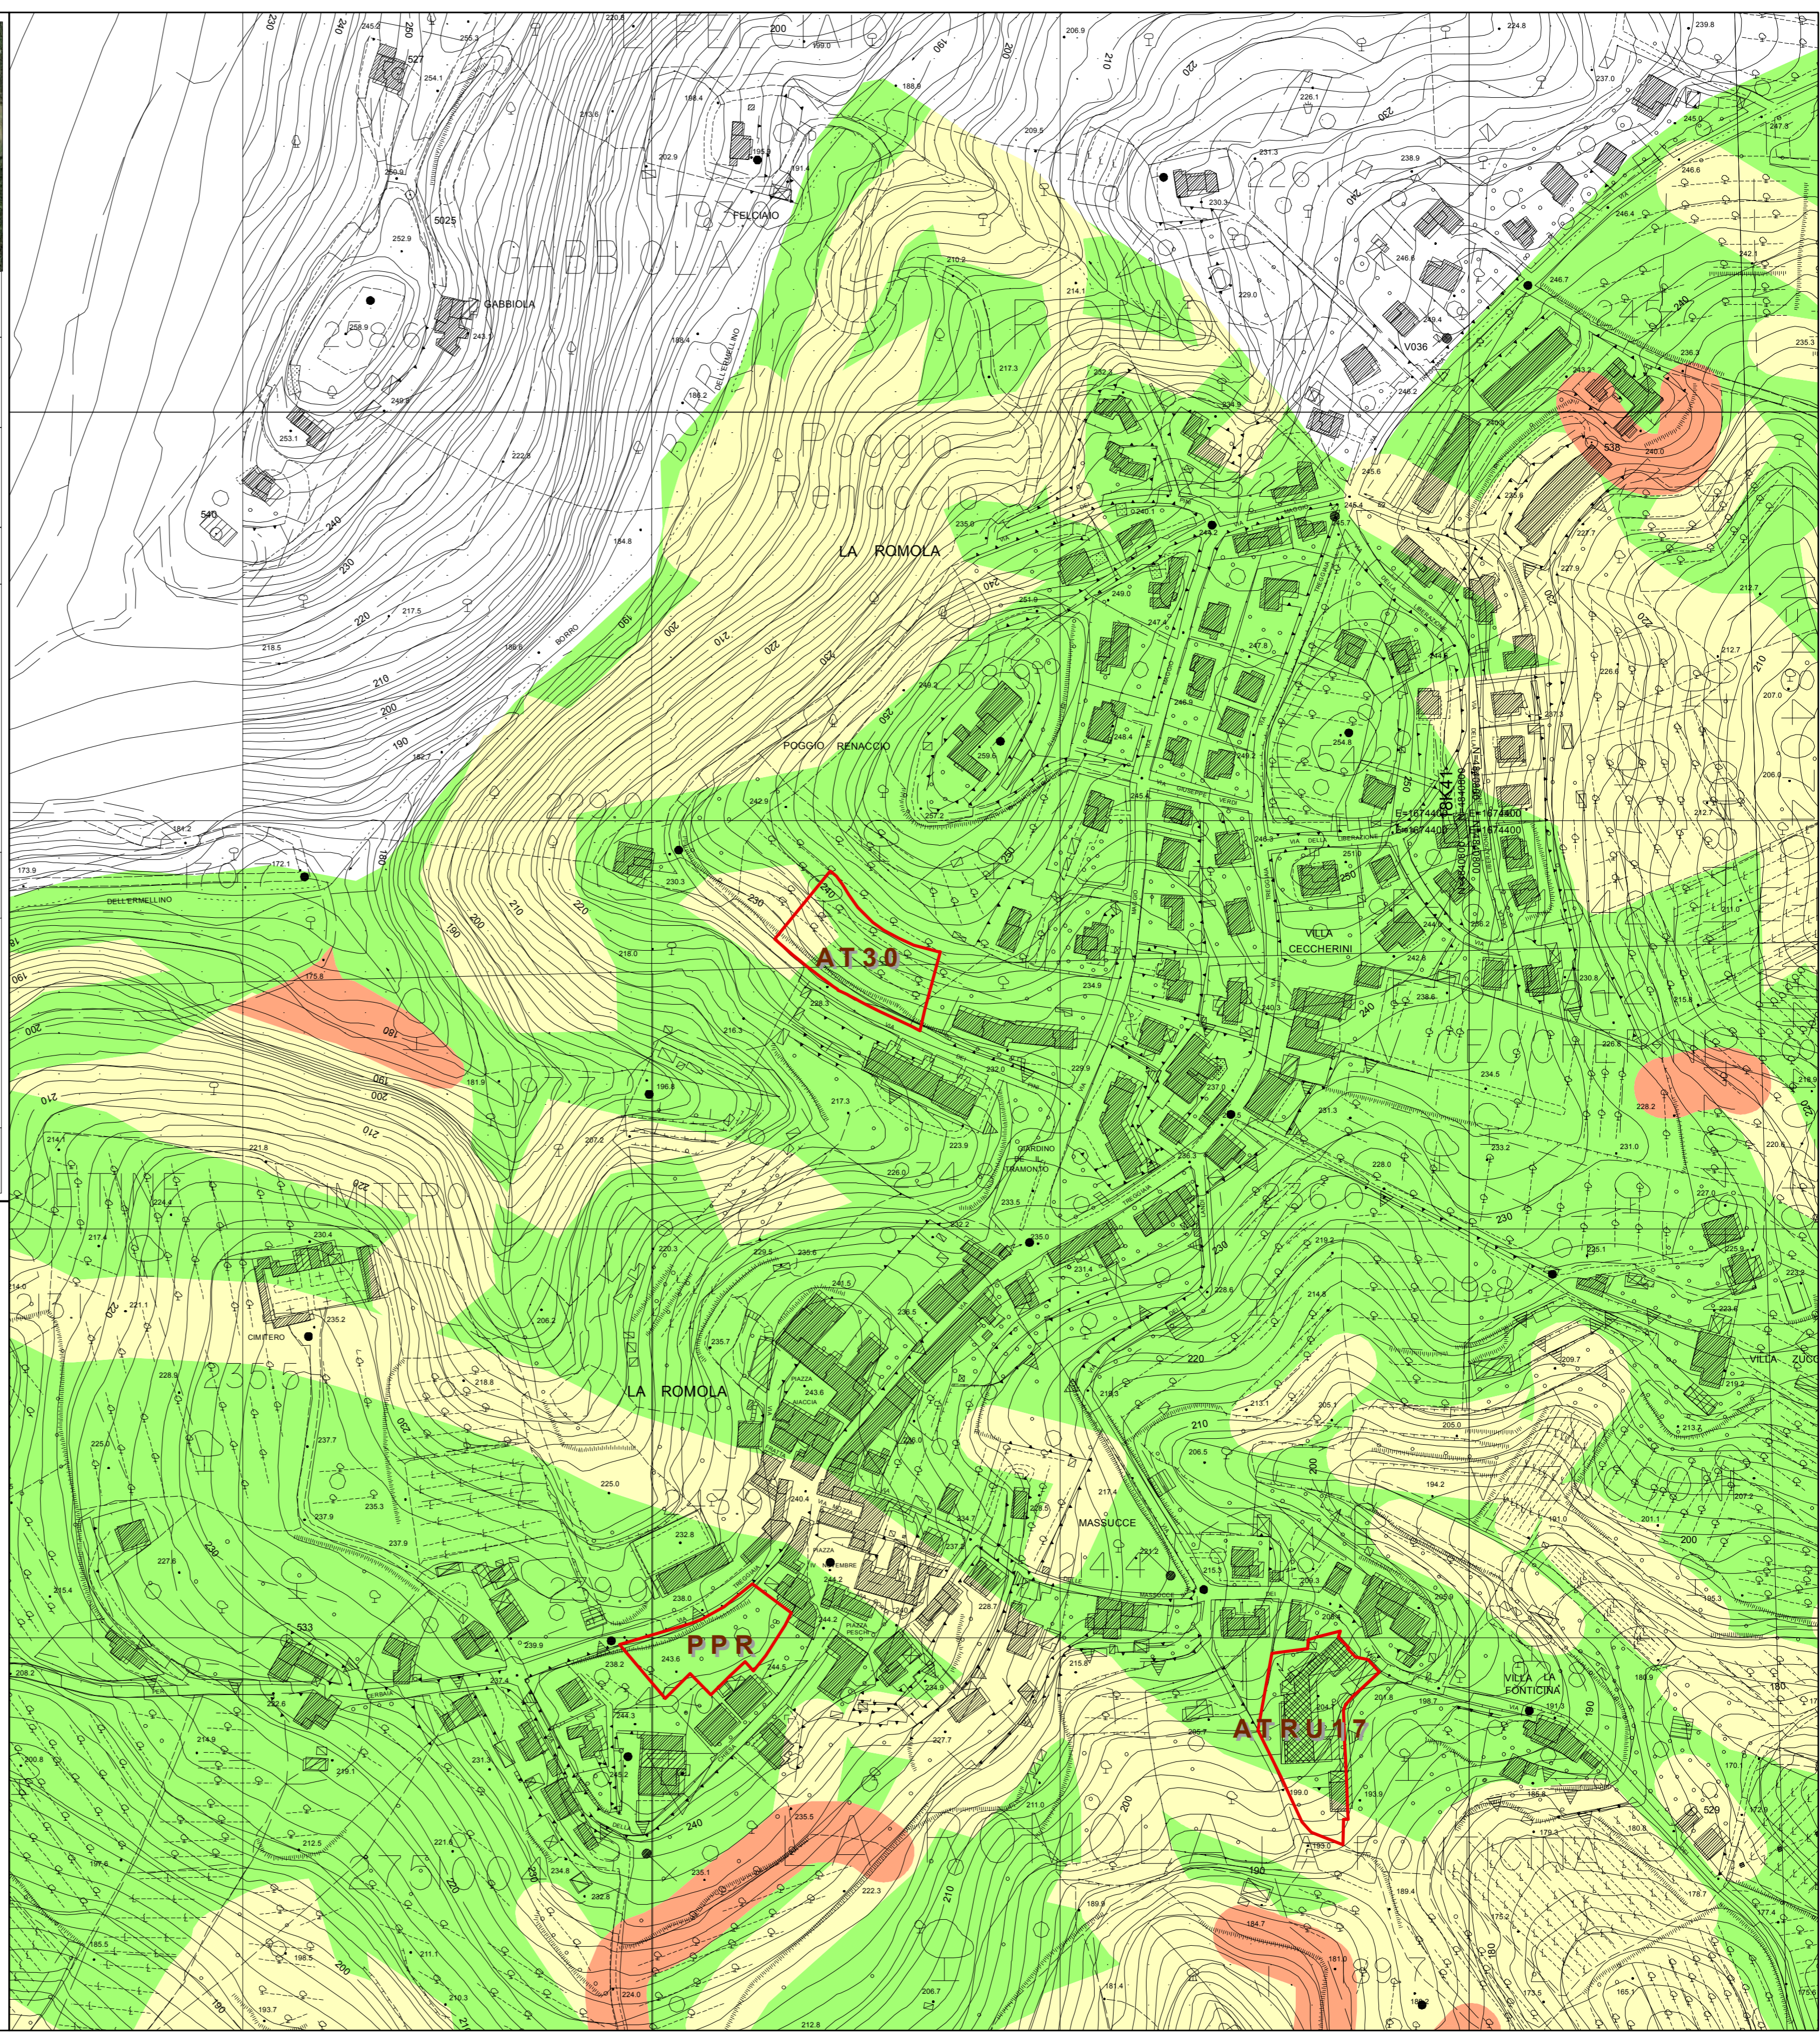
Tav. 3b

**G4** Pericolosità geomorfologica molto elevata
  -

**G3** Pericolosità geomorfologica elevata
  -

**G2** Pericolosità geomorfologica media
  -

**G1** Pericolosità geomorfologica bassa
- 
-
